**MAZDA MAZDA CX-5 192 HK AUTOMAT 4WD**
**TESTDATO: 08.12.2025**
**KODE: 1894041**

**BD92488**

NBF Tilstandsrapport er utarbeidet av Norges Bilbransjeforbund og Forbrukerrådet.

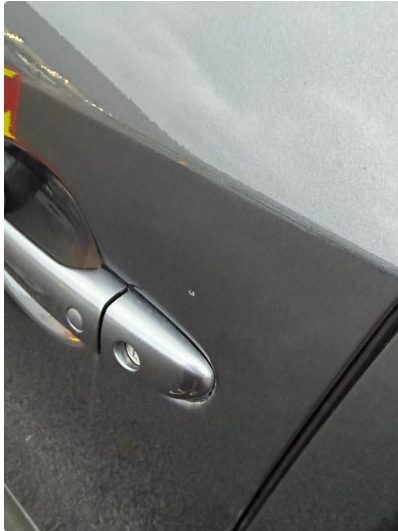
| Punkt | | Beskrivelse | Plassering |
|---|---|---|---|
| 1.1 | Dører | Liten bulk | Over håndtak - førerdør |

1.1 Liten bulk

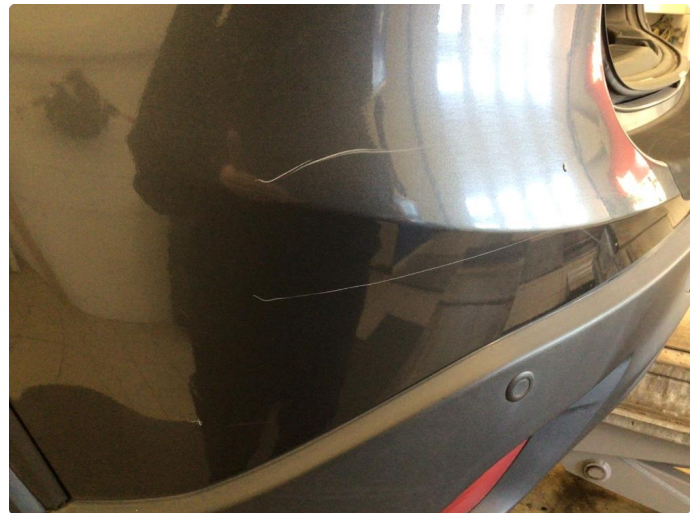
| Punkt | | Beskrivelse | Plassering |
|---|---|---|---|
| 1.2 | Støtfanger | ripe(r) ned til grunning | |

1.2 Ripe(r) ned til grunning
