SUZUKI SUZUKI ACROSS 4WD
TESTDATO: 19.03.2024
KODE: 1372949

PR67662	21 552 KM	31.05.2023 Førstegang registrert	Bensin hybrid - Ladbar hybrid
----------------	------------------	--	---

NBF Tilstandsrapport er utarbeidet av Norges Bilbransjeforbund og Forbrukerrådet.

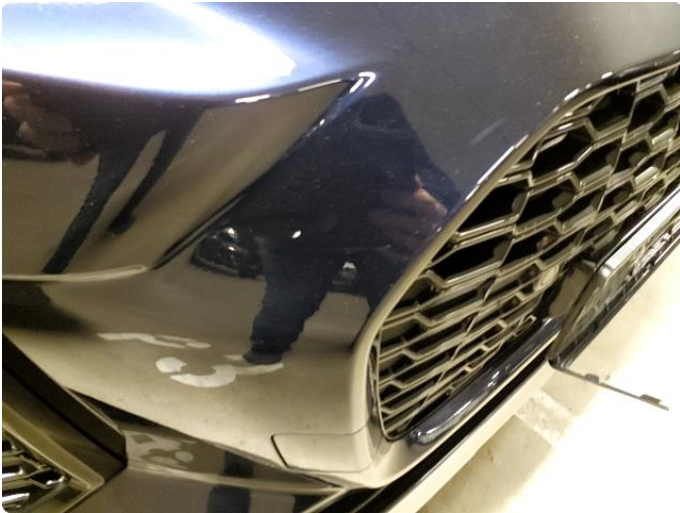
Punkt	Beskrivelse	Plassering
1. EKSTERIØR		
1.1 Støtfanger	Små steinsprut i plast støtfanger foran	
2. MOTOR		
2.1 Service	Blir tatt service 3/4-24

1.1 Små steinsprut i plast støtfanger foran
