**SUZUKI S-CROSS 140 HK AUTOMAT 4WD**
**TESTDATO: 05.08.2025**
**KODE: 1774697**

**PR48319**

NBF Tilstandsrapport er utarbeidet av Norges Bilbransjeforbund og Forbrukerrådet.

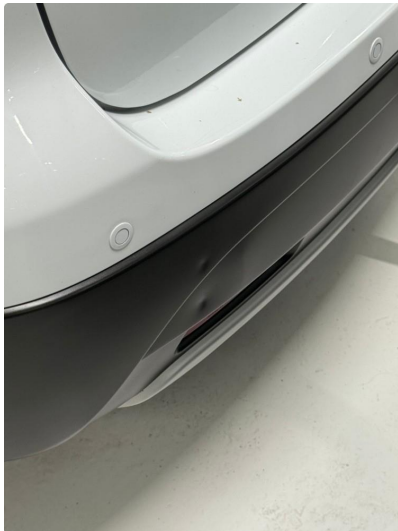
| Punkt | Beskrivelse | Plassering |
|---|---|---|
| 1.1 Støtfanger | to små bulker i plastikk, ingen skrap. | Venstre for hengerfeste |

1.1 To små bulker i plastikk, ingen skrap.
