BMW X2 XDRIVE25E 4WD
TESTDATO: 09.01.2025
KODE: 1609899

| DR93869 | 86 595 KM | 26.05.2021 Førstegang registrert | Bensin hybrid - Ladbar hybrid |

NBF Tilstandsrapport er utarbeidet av Norges Bilbransjeforbund og Forbrukerrådet.

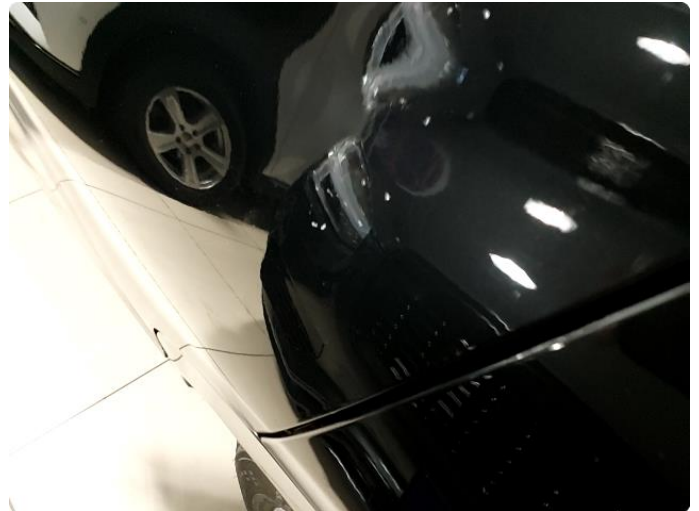
| Punkt | Beskrivelse | Plassering |
|---|--|---|
| 1.2 Dører | Parkeringsbulk/hakk - normal slittasje | |

1.2 Parkeringsbulk/hakk - normal slittasje
