MERCEDES-BENZ GLC 350 E 4MATIC 4WD
TESTDATO: 04.11.2024
KODE: 1556166

DR59950	79 250 KM	08.01.2019 Førstegang registrert	Bensin hybrid - Ladbar hybrid
----------------	------------------	--	---

NBF Tilstandsrapport er utarbeidet av Norges Bilbransjeforbund og Forbrukerrådet.

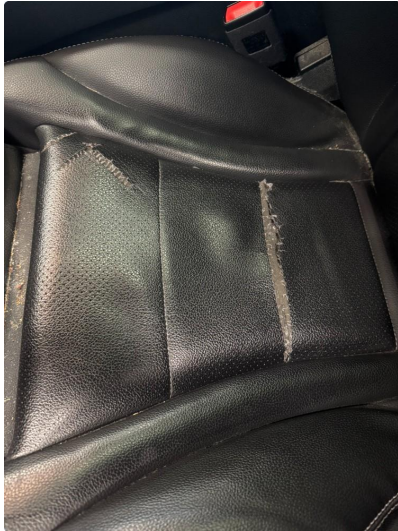
Punkt	Beskrivelse	Plassering
1. INTERIØR		
1.1 Seter	skade på setetrekk-blir skiftet av Sulland Auto AS	venstre foran

1.1 Skade på setetrekk-blir skiftet av Sulland Auto AS
