KIA SOUL 2WD

TESTDATO: 03.02.2026

ED88922

NBF Tilstandsrapport er utarbeidet av Norges Bilbransjeforbund og Forbrukerrådet.

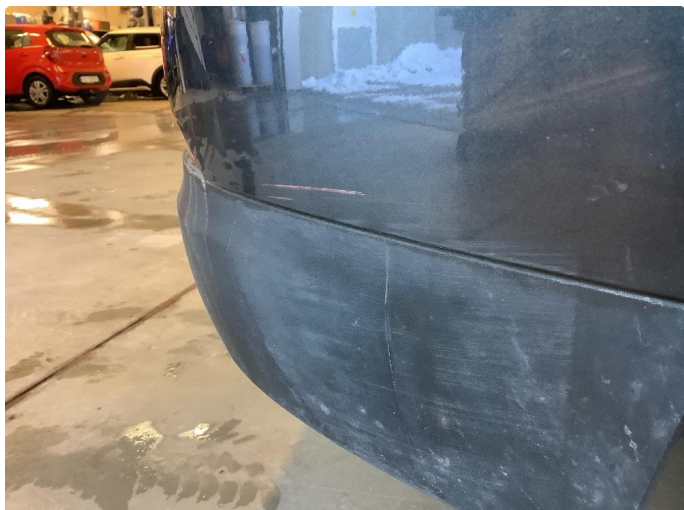
| Punkt | Beskrivelse | Plassering |
|---|---|---|
| 1.1 Støtfanger | Liten sprekk i nedre svart list høyre side på støtfanger bak<br>Div striper i støtfanger bak ved regnummer. | bak |

1.1 Liten sprekk i nedre svart list høyre side på støtfanger bak  
Div striper i støtfanger bak ved regnummer.
