PEUGEOT 308 2WD
TESTDATO: 27.02.2026
KODE: 1960124

N EH67872	20 749 KM	05.02.2024 Førstegang registrert	Elektrisk
------------------	------------------	--	------------------

NBF Tilstandsrapport er utarbeidet av Norges Bilbransjeforbund og Forbrukerrådet.

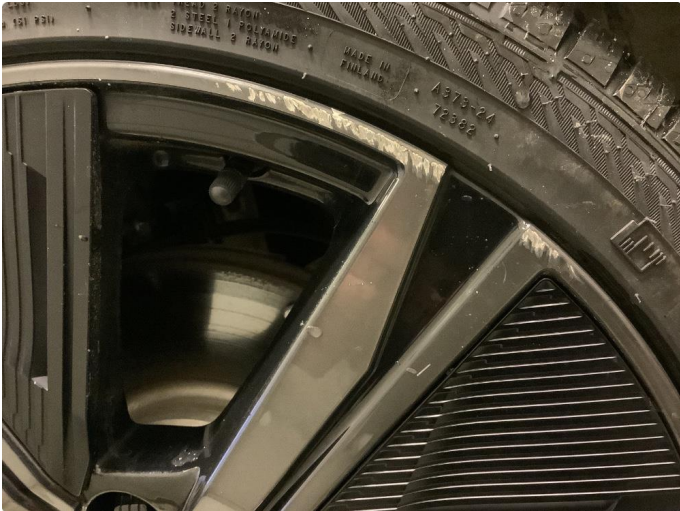
Punkt	Beskrivelse	Plassering
1. EKSTERIØR		
1.1 Dekk/Felger	Div små skrammer i felg kanter på høyre framfelg+venstre bakfelg på vinterfelgene.	høyre foran

1.1 Div små skrammer i felg kanter på høyre framfelg+venstre bakfelg på vinterfelgene.
