PEUGEOT 208 / U 2WD
TESTDATO: 11.06.2026
KODE: 2048951

EF79005	35 603 KM	10.05.2023 Førstegang registrert	Elektr.
----------------	------------------	--	----------------

NBF Tilstandsrapport er utarbeidet av Norges Bilbransjeforbund og Forbrukerrådet.

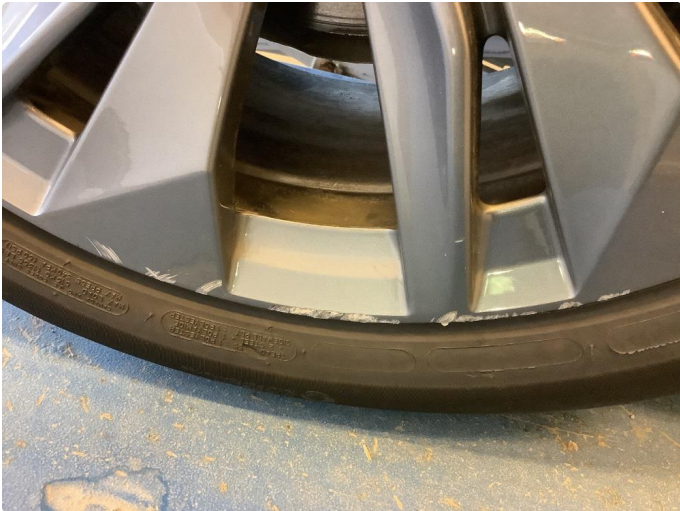
Punkt	Beskrivelse	Plassering
1. EKSTERIØR		
1.1 Dekk/Felger	Noen kosmetiske riper i felger	høyre bak

1.1 Noen kosmetiske riper i felger

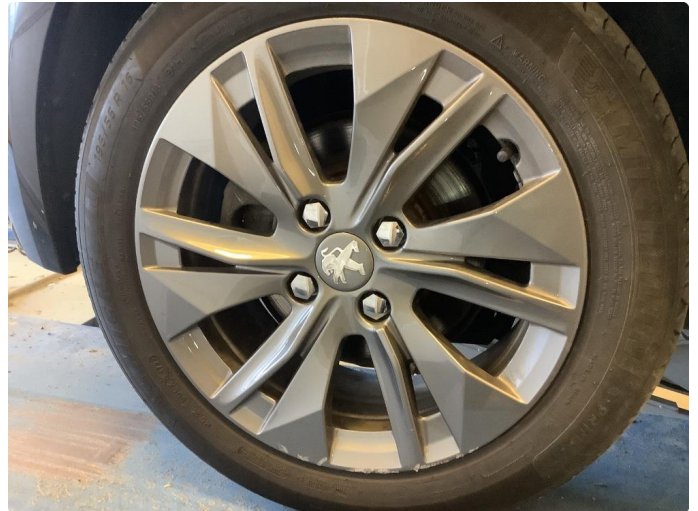
1.1 Noen kosmetiske riper i felger
