KIA SOUL 2WD

KODE: 1922797

ED73794

## OPPSUMMERT STATUS PÅ KJØRETØY

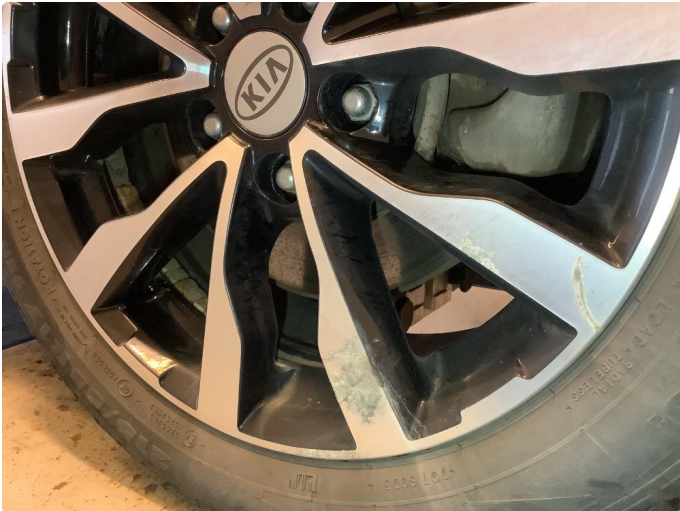
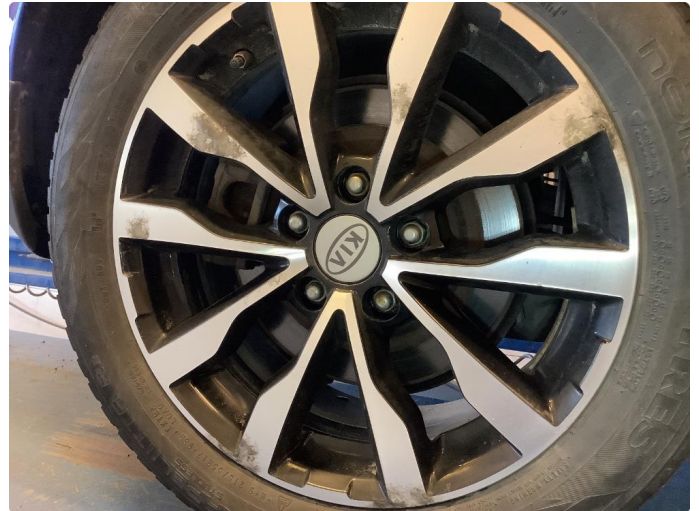
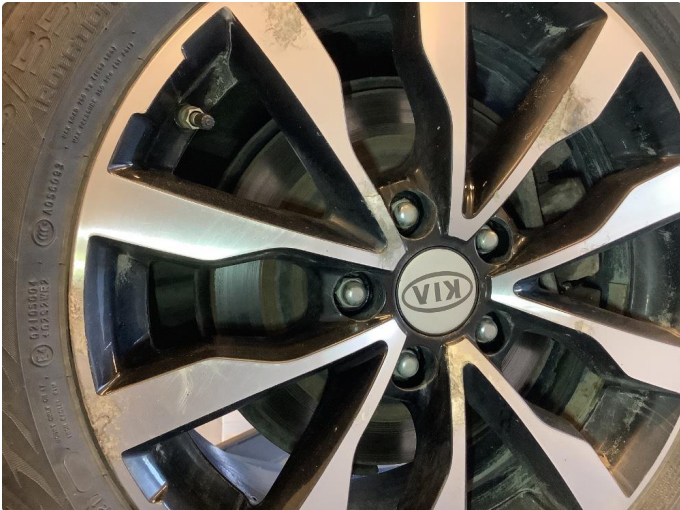
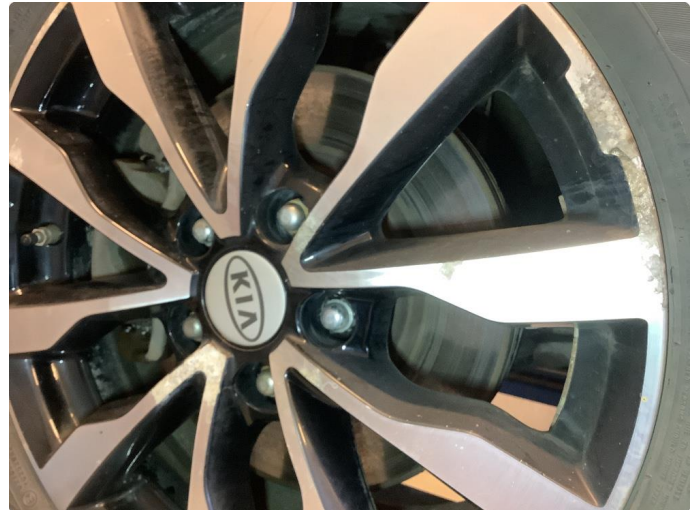
| Punkt | | Beskrivelse | Plassering |
|---|---|---|---|
| 1.1 | Dekk/Felger | Div små skader på alle 4 vinterfelger | alle |

1.1 Div små skader på alle 4 vinterfelger

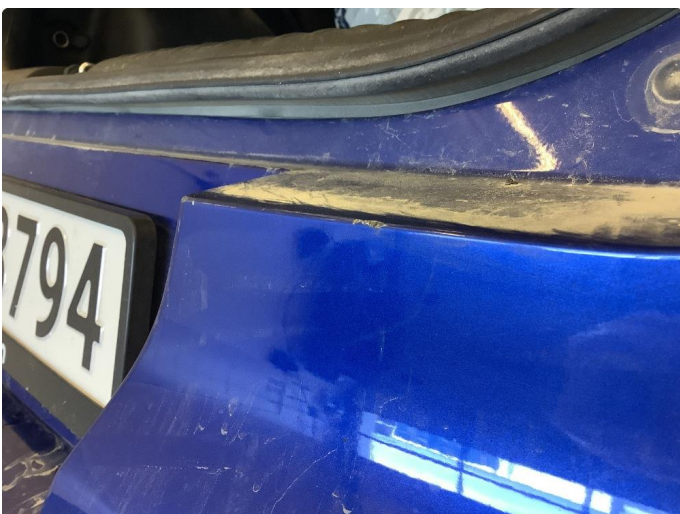
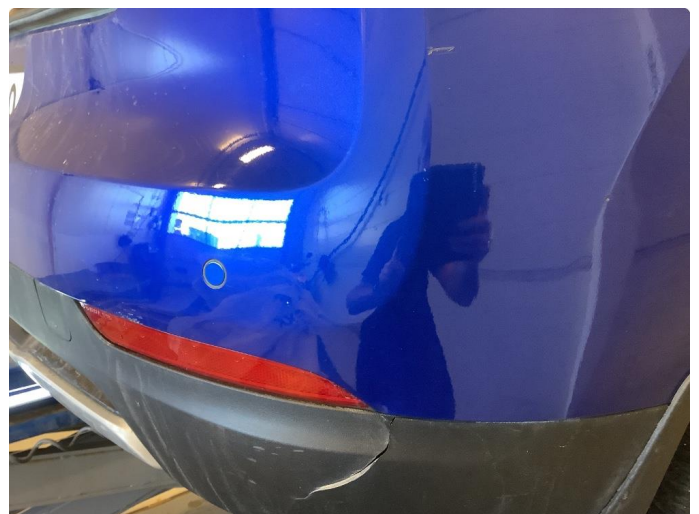
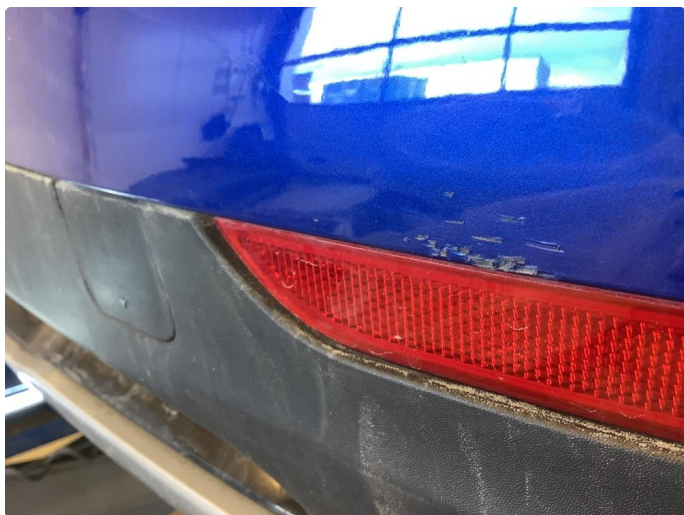
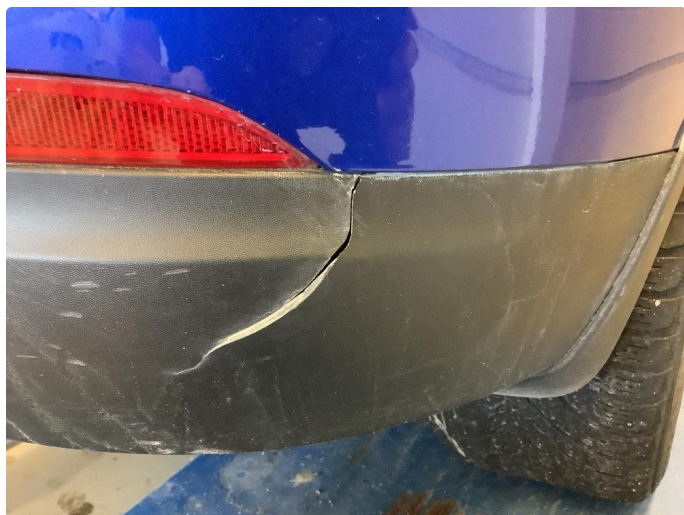
| Punkt | | Beskrivelse | Plassering |
|---|---|---|---|
| 1.2 | Støtfanger | Noen små lakksår og riper i støtfanger bak | bak |

1.2 Noen små lakksår og riper i støtfanger bak
