KIA EV6 / CV 4WD

TESTDATO: 26.03.2026

**EE96138**

NBF Tilstandsrapport er utarbeidet av Norges Bilbransjeforbund og Forbrukerrådet.

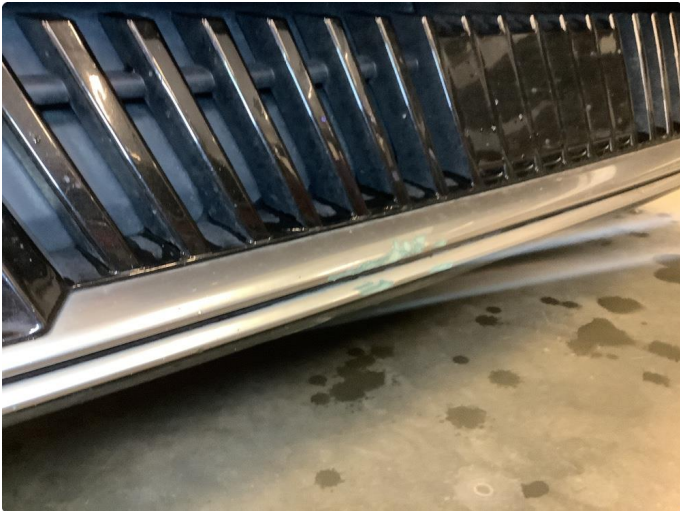
| Punkt | Beskrivelse | Plassering |
|---|---|---|
| 1.1 Støtfanger | Små riper i nedre del støtfanger fram | foran |

1.1 Små riper i nedre del støtfanger fram
