**AUDI A3 150 HK MANUELL**
**TESTDATO: 23.10.2025**
**KODE: 1848755**

**YE93689**

**Diesel**
**CHASSISNR: WAUZZZ8V9DA013277**
**BRUKTIMPORT: Nei**
**KJØRETØY: Personbil**
**FRIST FOR PKK: 23.10.2025**

NBF Tilstandsrapport er utarbeidet av Norges Bilbransjeforbund og Forbrukerrådet.

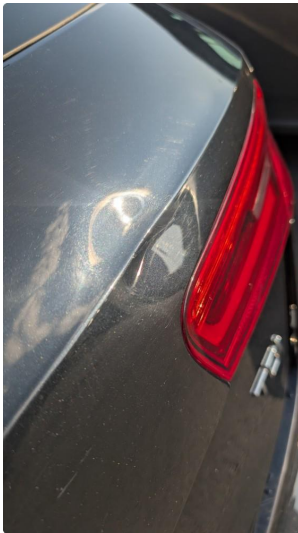
| Punkt | Beskrivelse | Plassering |
|---|---|---|
| 1.1 Bakluke | Bulk under bakrute høyre side. | |

1.1 Bulk under bakrute høyre side.

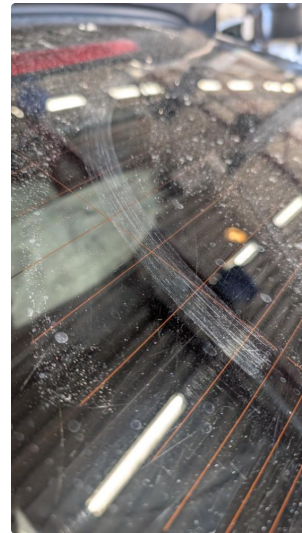
| Punkt | Beskrivelse | Plassering |
|---|---|---|
| 1.2 Vinduer | Striper i bakrute etter vindusvisker. | |

1.2 Striper i bakrute etter vindusvisker.

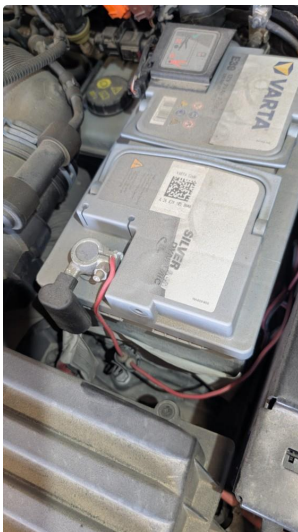
| Punkt | Beskrivelse | Plassering |
|---|---|---|
| 2.1 Batteri(er) | Mangler klamring på ledninger ved batteri. | |

2.1 Mangler klamring på ledninger ved batteri.

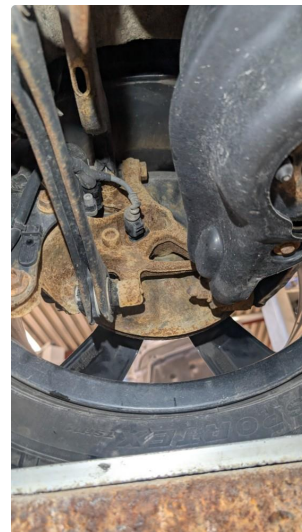
| Punkt | Beskrivelse | Plassering |
|---|---|---|
| 3.1 Bakstilling | Noe overflaterust på komponenter i bakstilling, normalt i henhold til bilens alder. | |

3.1 Noe overflaterust på komponenter i bakstilling, normalt i henhold til bilens alder.

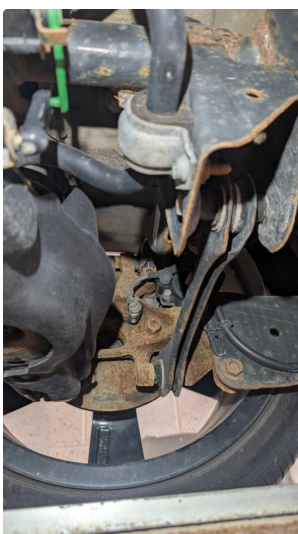
3.1 Noe overflaterust på komponenter i bakstilling, normalt i henhold til bilens alder.

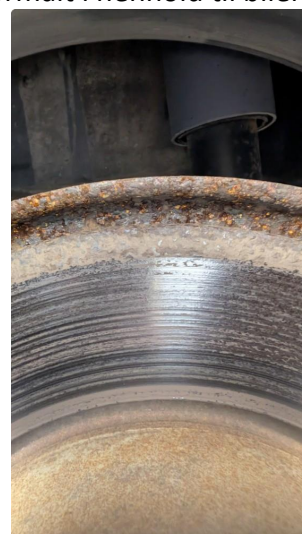
| Punkt | Beskrivelse | Plassering |
|---|---|---|
| 4.1 Skiver | Noe rust på bremseskiver bak, men godt innenfor krav. | |

4.1 Noe rust på bremseskiver bak, men godt innenfor krav.
