KIA NIRO / DE 2WD

CHASSISNR: KNACC81GFN5139913

NBF Tilstandsrapport er utarbeidet av Norges Bilbransjeforbund og Forbrukerrådet.

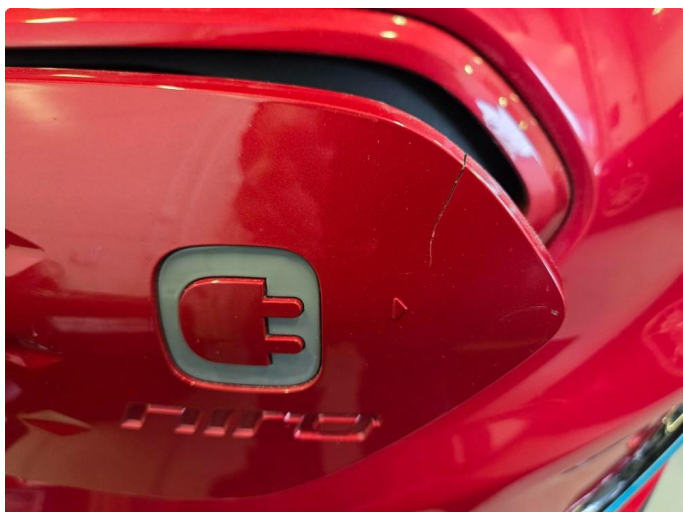
| Punkt | | Beskrivelse | Plassering |
|---|---|---|---|
| 1.1 | Ladeluke/tanklokk | Sprekk i ladeluke | |

1.1 Sprekk i ladeluke

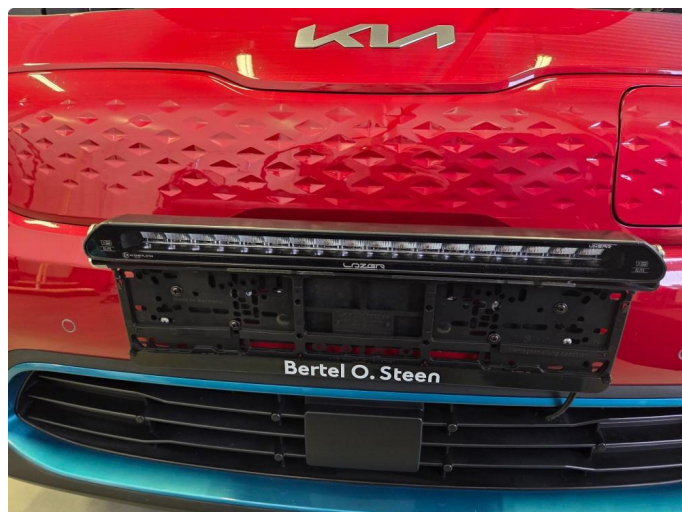
| Punkt | | Beskrivelse | Plassering |
|---|---|---|---|
| 2.1 | Lys foran | Ettermontert uoriginalt lys - LEDbar - Følger med, uten garanti. | |

2.1 Ettermontert uoriginalt lys - LEDbar - Følger med, uten garanti.
