**AUDI E-TRON SPORTBACK 55 4WD**
**TESTDATO: 06.08.2024**
**KODE: 1473951**

<b>EB65465</b>

NBF Tilstandsrapport er utarbeidet av Norges Bilbransjeforbund og Forbrukerrådet.

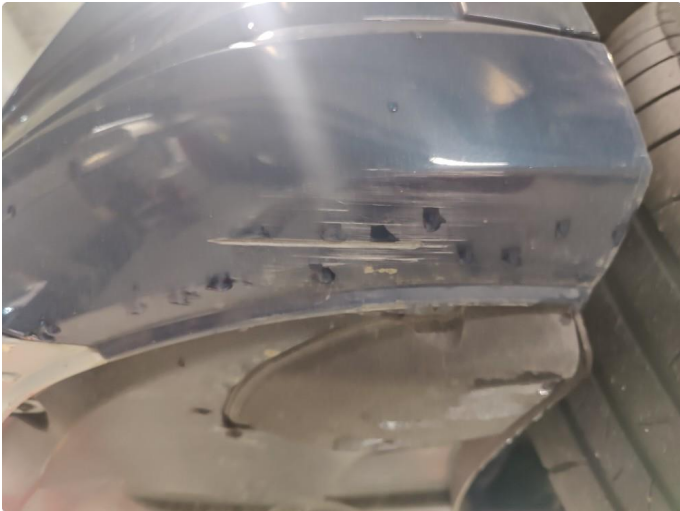
Punkt	Beskrivelse	Plassering
<b>1. EKSTERIØR</b>		
1.1 Støtfanger	ripe(r) ned til grunning	foran - venstre foran

1.1 Ripe(r) ned til grunning
