VOLVO V60 T8 TWIN ENGINE 4WD
TESTDATO: 01.10.2024
KODE: 1521805

KJ46390	82 816 KM	20.12.2019 Førstegang registrert	Bensin hybrid - Ladbar hybrid
----------------	------------------	--	---

NBF Tilstandsrapport er utarbeidet av Norges Bilbransjeforbund og Forbrukerrådet.

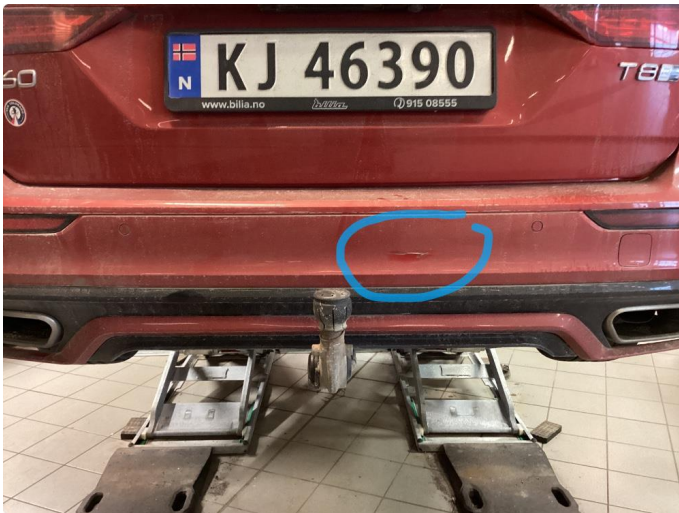
Punkt	Beskrivelse	Plassering
1. EKSTERIØR		
1.1 Støtfanger	ripe(r) ned til grunning	midten bak

1.1 Ripe(r) ned til grunning

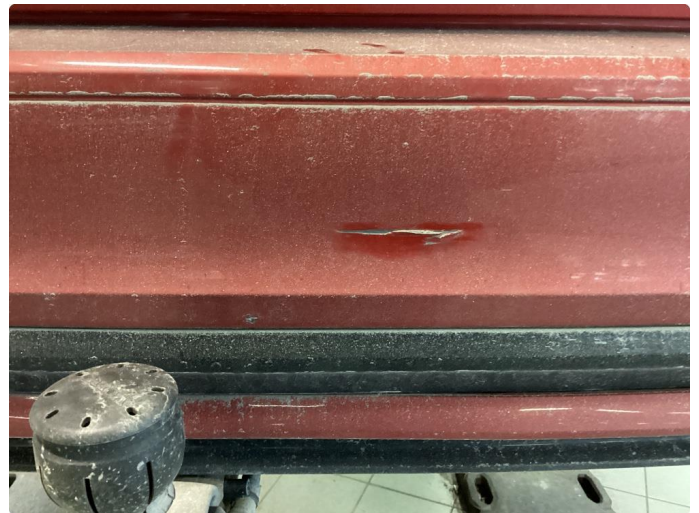
1.1 Ripe(r) ned til grunning
