**VOLVO V70 2WD**
**TESTDATO: 24.04.2025**
**KODE: 1696305**

**DR22379**

**OPPSUMMERT STATUS PÅ KJØRETØY**

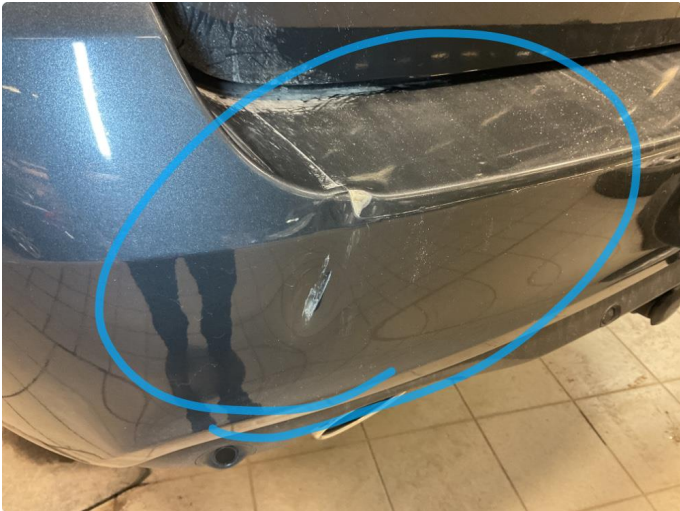
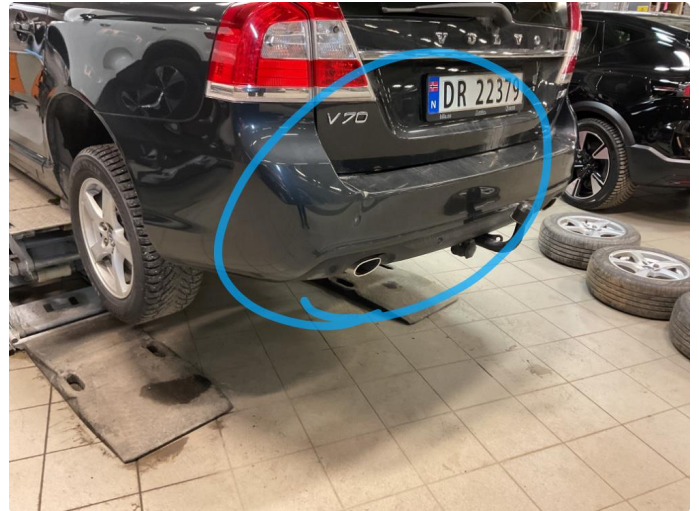
| Punkt | | Beskrivelse | Plassering |
|---|---|---|---|
| 1.1 | Støtfanger | skade | |

1.1 Skade

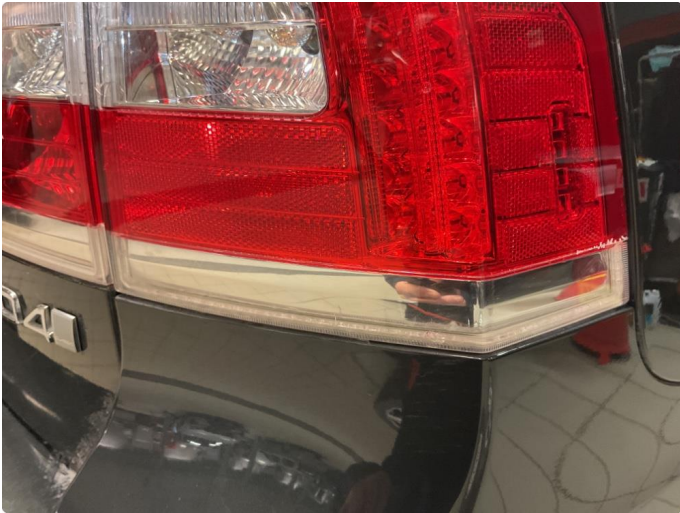
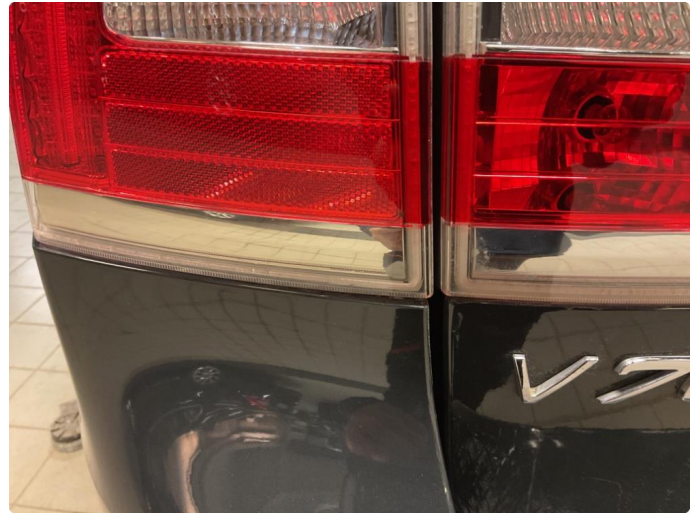
| Punkt | | Beskrivelse | Plassering |
|---|---|---|---|
| 2.1 | Lys bak | krakelering i plast | |

2.1 Krakelering i plast
