VOLVO XC40 T5 TWIN ENGINE 2WD

TESTDATO: 11.12.2025

CHASSISNR: YV1XZBBVFL2340361

## OPPSUMMERT STATUS PÅ KJØRETØY

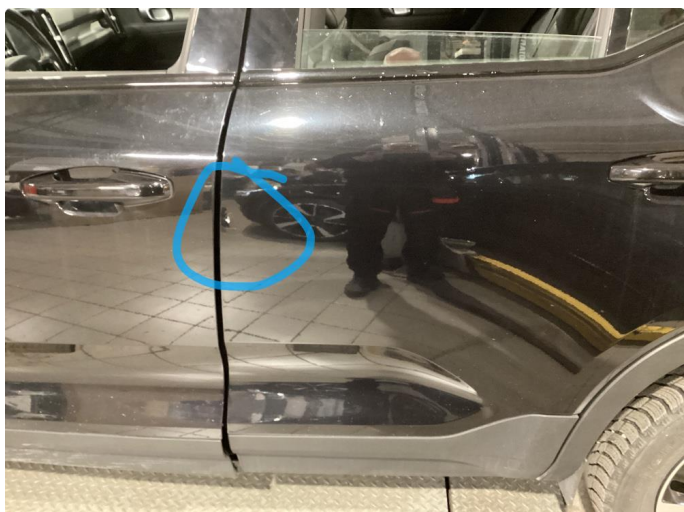
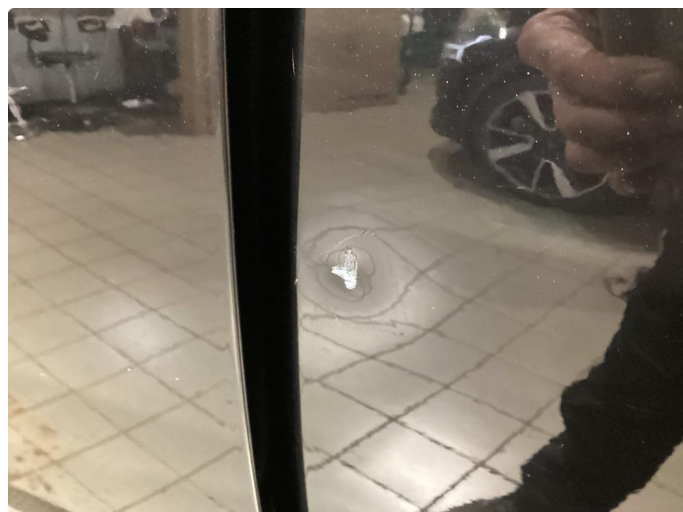
| Punkt | | Beskrivelse | Plassering |
|---|---|---|---|
| 1.1 | Dører | parkeringsbulk | venstre bak |

1.1 Parkeringsbulk

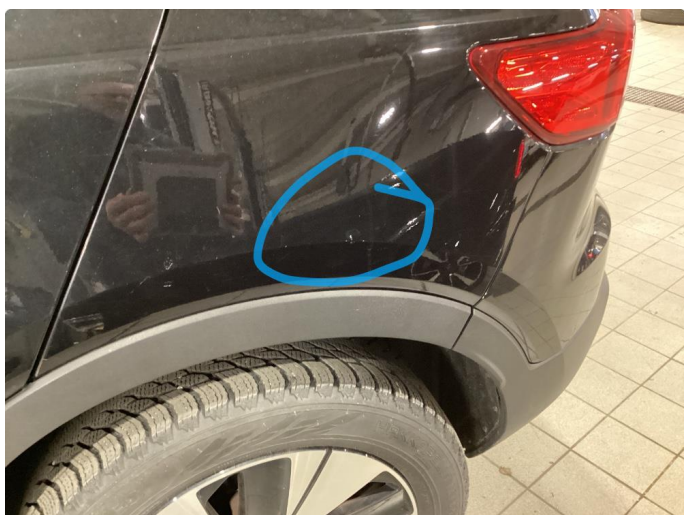
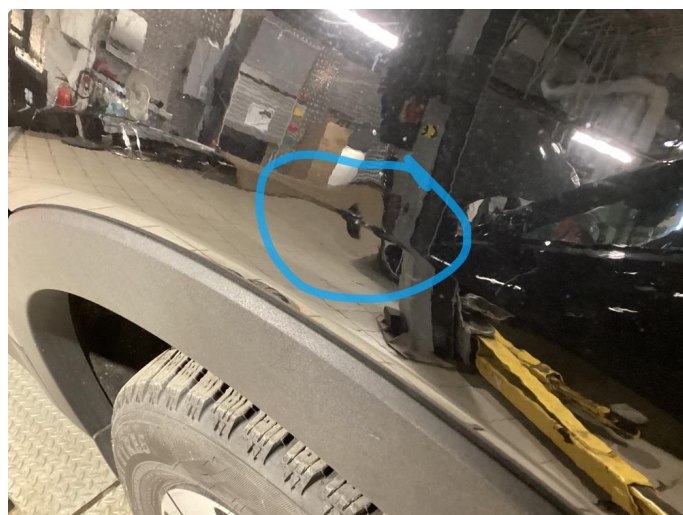
| Punkt | | Beskrivelse | Plassering |
|---|---|---|---|
| 1.2 | Skjermer | p-bulk | venstre bak |

1.2 P-bulk
