**VOLVO XC90 T8 TWIN ENGINE 4WD**
**TESTDATO: 08.11.2024**
**KODE: 1562483**

<b>HK11584</b>	<b>133 798 KM</b>	<b>01.02.2018</b> Førstegang registrert	<b>Bensin hybrid</b> - Ladbar hybrid
----------------	-------------------	--	---

NBF Tilstandsrapport er utarbeidet av Norges Bilbransjeforbund og Forbrukerrådet.

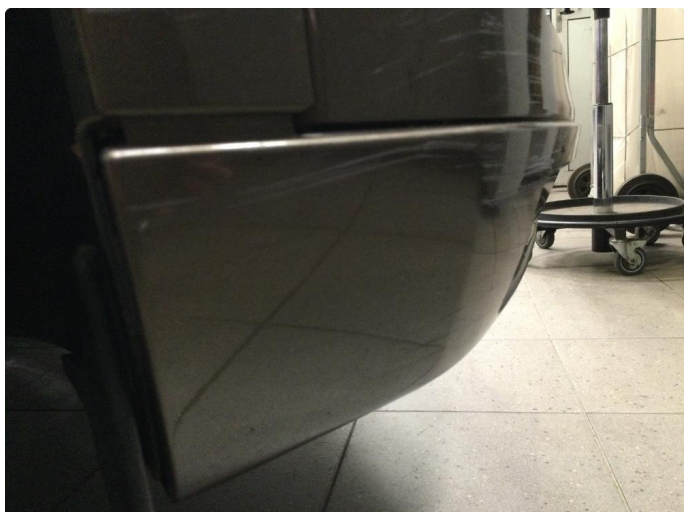
Punkt	Beskrivelse	Plassering
<b>1. EKSTERIØR</b>		
1.1 Støtfanger	ripe(r) ned til grunning	høyre foran

1.1 Ripe(r) ned til grunning

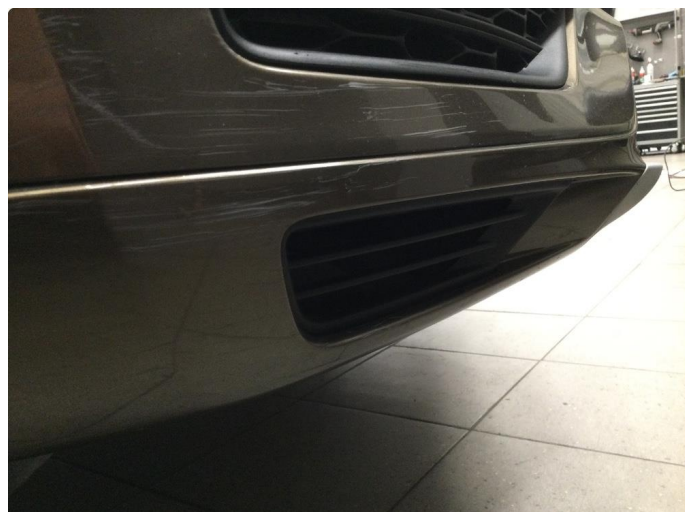
1.1 Ripe(r) ned til grunning

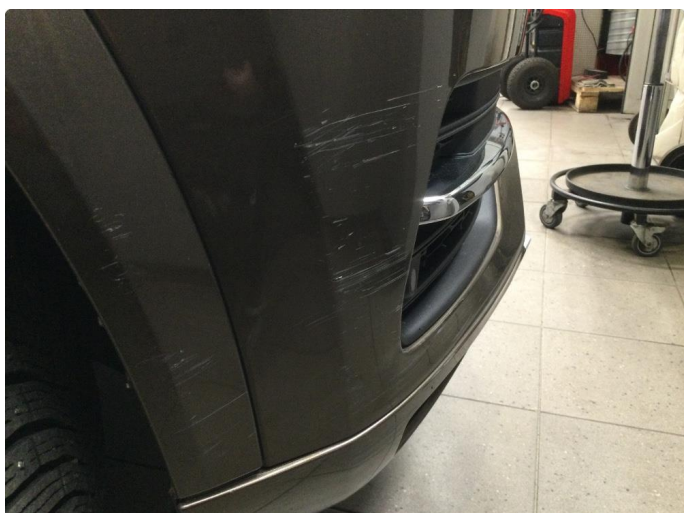
1.1 Ripe(r) ned til grunning
