HYUNDAI IONIQ5 4WD

TESTDATO: 01.10.2025

CHASSISNR: KMHKR81CPNU019828

NBF Tilstandsrapport er utarbeidet av Norges Bilbransjeforbund og Forbrukerrådet.

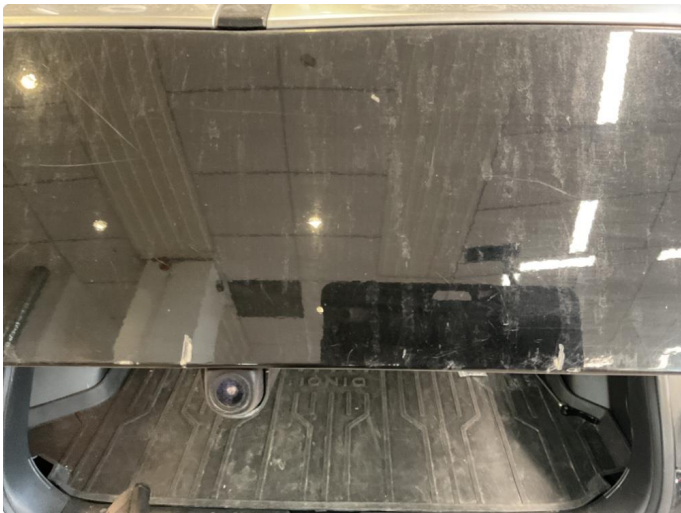
| Punkt | | Beskrivelse | Plassering |
|---|---|---|---|
| 1.1 | Bakluke | ripe(r) ned til grunning | bak |

1.1 Ripe(r) ned til grunning

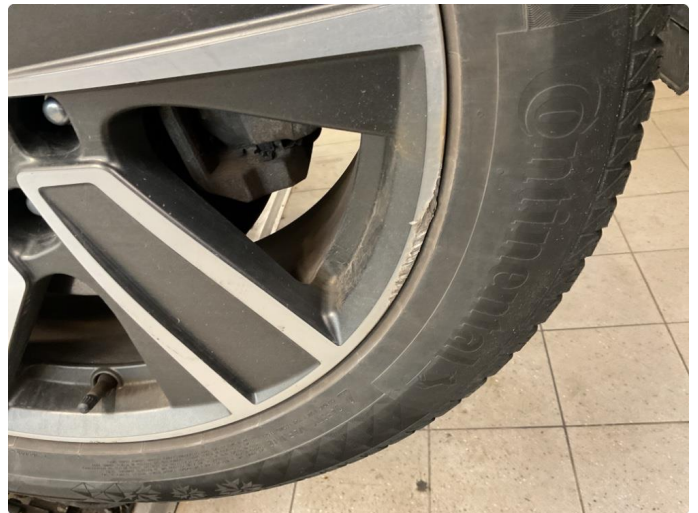
| Punkt | | Beskrivelse | Plassering |
|---|---|---|---|
| 1.2 | Dekk/Felger | kantkjørt felg | høyre foran |

1.2 Kantkjørt felg
