**VOLVO C40 4WD**
**TESTDATO: 03.01.2025**
**KODE: 1670142**

<b>ED41138</b>

NBF Tilstandsrapport er utarbeidet av Norges Bilbransjeforbund og Forbrukerrådet.

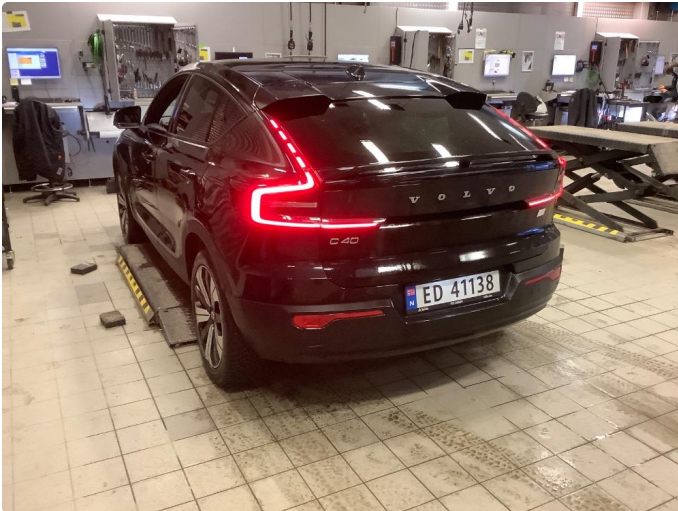
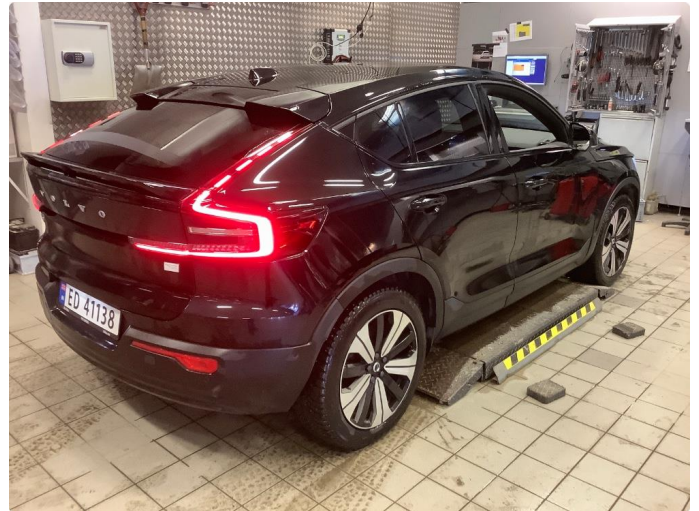
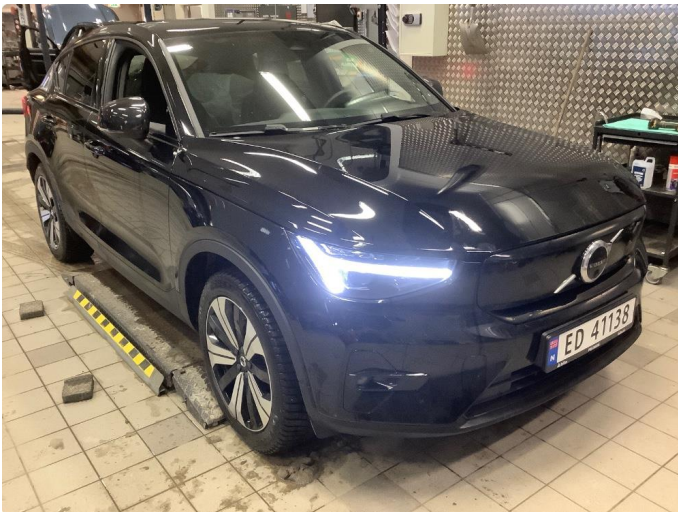
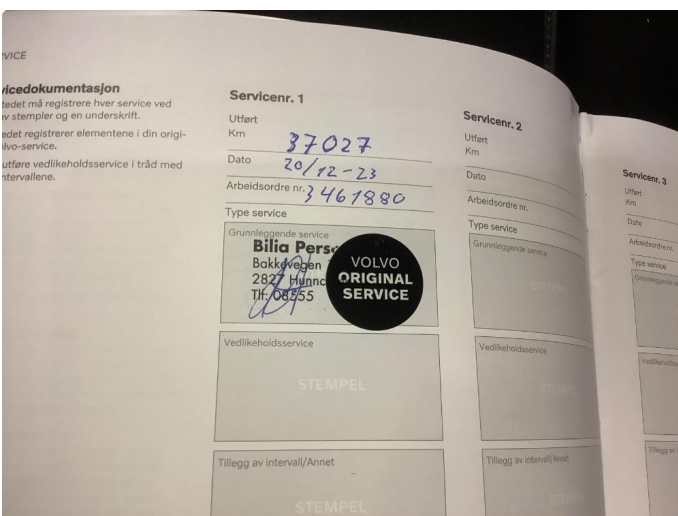
Punkt	Beskrivelse	Plassering
<b>1. EKSTERIØR</b>		
1.1 Lakk	generelt mye riper	
1.2 Dekk/Felger	skjev slitasje på sommerdekk	begge foran - begge bak
