VOLVO XC60 4WD

CHASSISNR: YV1UZH5VXP1294595

NBF Tilstandsrapport er utarbeidet av Norges Bilbransjeforbund og Forbrukerrådet.

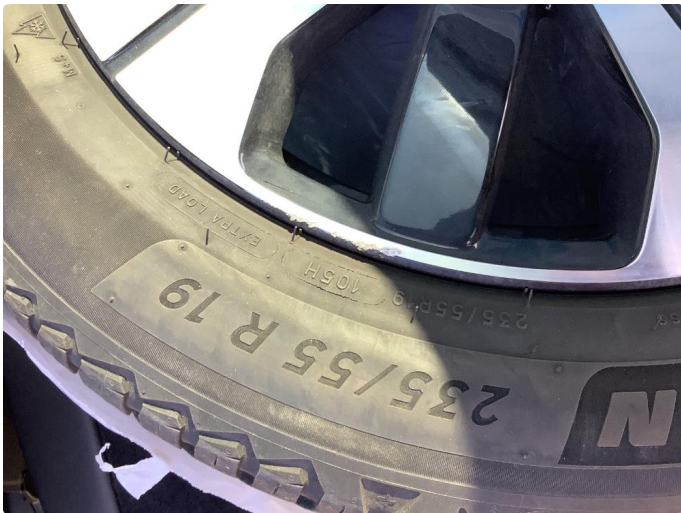
| Punkt | Beskrivelse | Plassering |
|---|---|---|
| 1.1 Dekk/Felger | kantkjørt felg Diamond Cut | |

1.1 Kantkjørt felg Diamond Cut
