VOLVO XC40 2WD

TESTDATO: 04.06.2025

CHASSISNR: YV1XZBBVFM2553212

NBF Tilstandsrapport er utarbeidet av Norges Bilbransjeforbund og Forbrukerrådet.

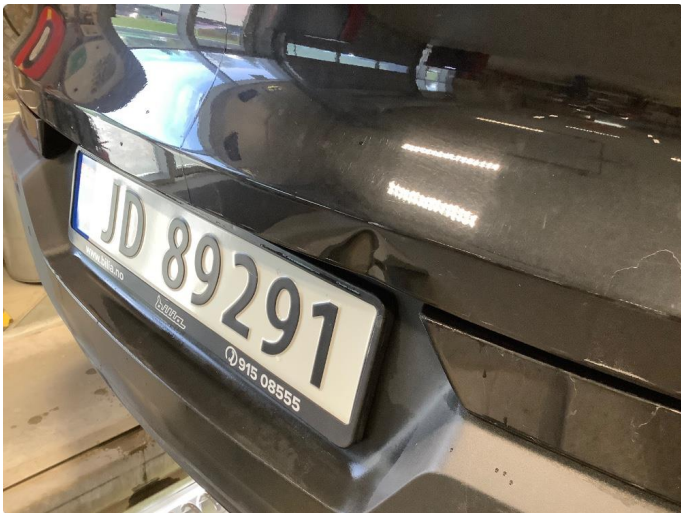
| Punkt | | Beskrivelse | Plassering |
|---|---|---|---|
| 1.1 | Bakluke | bulk | |

1.1 Bulk

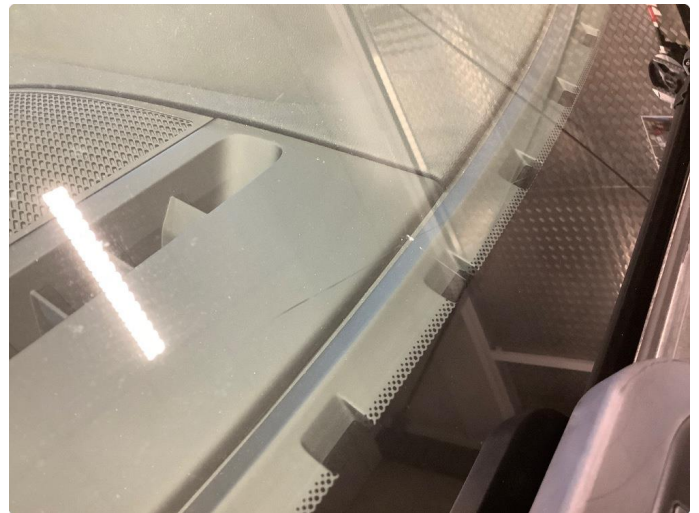
| Punkt | | Beskrivelse | Plassering |
|---|---|---|---|
| 1.2 | Frontvindu | steinsprut med sprekk | |

1.2 Steinsprut med sprekk
