VOLVO EX30 / 2 4WD
TESTDATO: 13.05.2026
KODE: 2024393

EJ77378	44 954 KM	02.12.2024 Førstegang registrert	Elektr.
----------------	------------------	--	----------------

NBF Tilstandsrapport er utarbeidet av Norges Bilbransjeforbund og Forbrukerrådet.

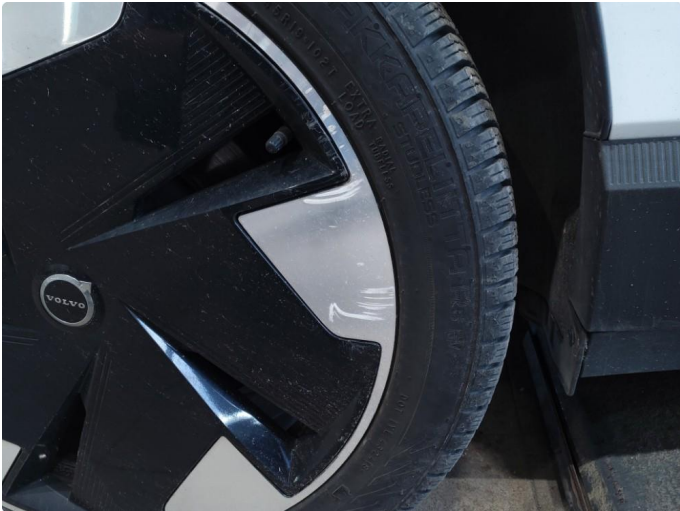
Punkt	Beskrivelse	Plassering
1. EKSTERIØR		
1.1 Dekk/Felger	kantkjørt felg Diamond Cut	høyre bak

1.1 Kantkjørt felg Diamond Cut
