TOYOTA TOYOTA PRIUS 4WD
TESTDATO: 29.10.2024
KODE: 1551861

YF16214	35 722 KM	18.10.2019 Førstegang registrert	Bensin hybrid - Hybrid, ikke ladbar
----------------	------------------	--	---

NBF Tilstandsrapport er utarbeidet av Norges Bilbransjeforbund og Forbrukerrådet.

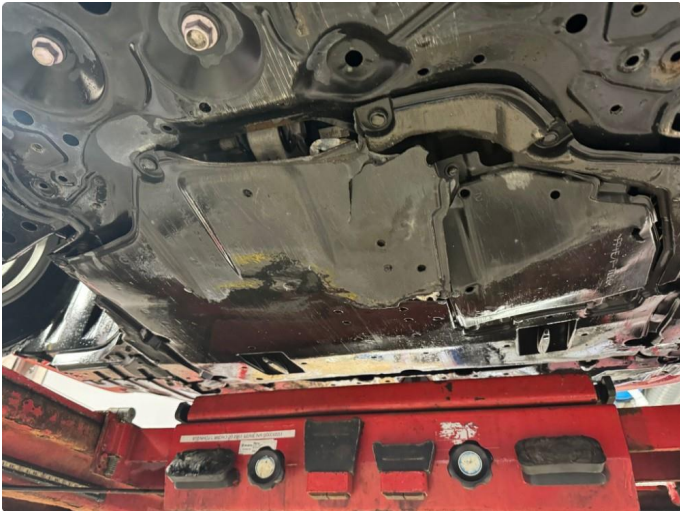
Punkt	Beskrivelse	Plassering
1. EKSTERIØR		
1.1 Under bil	Liten skade på beskyttelsesplate under motor

1.1 Liten skade på beskyttelsesplate under motor
