BYD BYD TANG 4WD

EC98753

CHASSISNR: LC0CF4CD4M1076408

NBF Tilstandsrapport er utarbeidet av Norges Bilbransjeforbund og Forbrukerrådet.

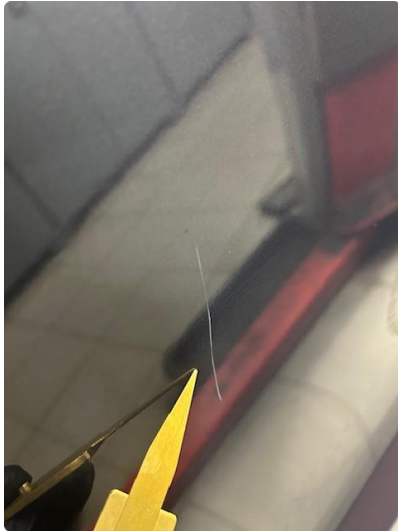
| Punkt | | Beskrivelse | Plassering |
|---|---|---|---|
| 1.1 | Dører | ripe ned til grunning | høyre bak |

1.1 Ripe ned til grunning
