AUDI AUDI E-TRON 4WD
TESTDATO: 01.04.2025
KODE: 1679967

EB15672	103 930 KM	11.11.2019 Førstegang registrert	Elektrisk
----------------	-------------------	--	------------------

NBF Tilstandsrapport er utarbeidet av Norges Bilbransjeforbund og Forbrukerrådet.

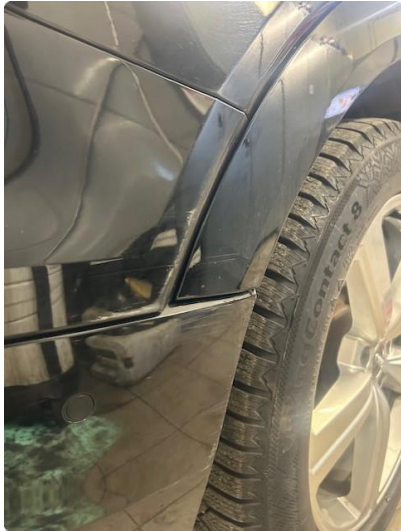
Punkt	Beskrivelse	Plassering
1. EKSTERIØR		
1.1 Panser	steinsprut	
1.2 Støtfanger	ripe(r) ned til grunning	høyre bak

1.2 Ripe(r) ned til grunning
