MERCEDES-BENZ EQE 350 4MATIC 4WD

TESTDATO: 09.07.2025

NBF Tilstandsrapport er utarbeidet av Norges Bilbransjeforbund og Forbrukerrådet.

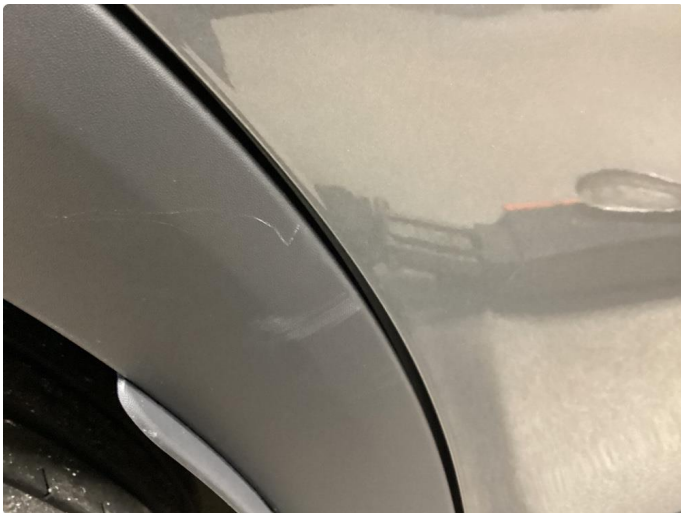
| Punkt | | Beskrivelse | Plassering |
|---|---|---|---|
| 1.1 | Skjermer | skjermutbygger ripe | høyre bak |

1.1 Skjermutbygger ripe

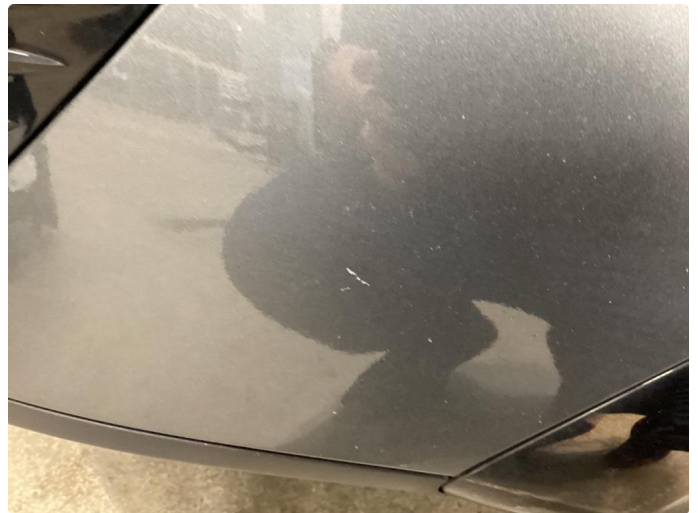
| Punkt | | Beskrivelse | Plassering |
|---|---|---|---|
| 1.2 | Støtfanger | steinsprut | foran |

1.2 Steinsprut
