VOLVO XC70 4WD
TESTDATO: 07.01.2025
KODE: 1607358

HB79235	78 634 KM	11.08.2015 Førstegang registrert	Diesel
----------------	------------------	--	---------------

NBF Tilstandsrapport er utarbeidet av Norges Bilbransjeforbund og Forbrukerrådet.

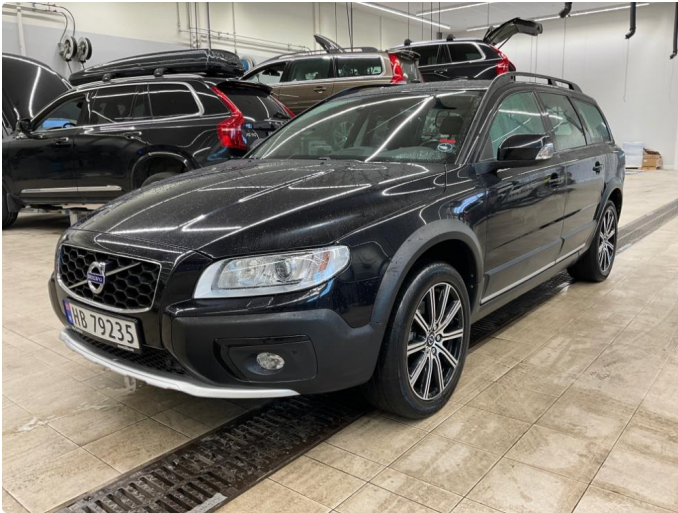
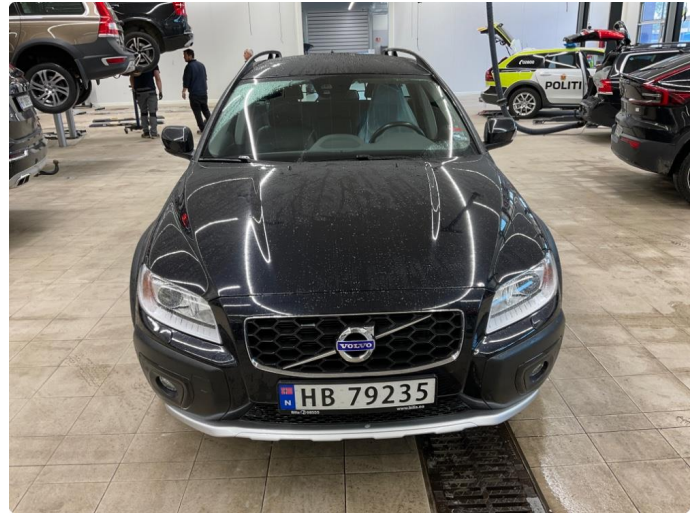
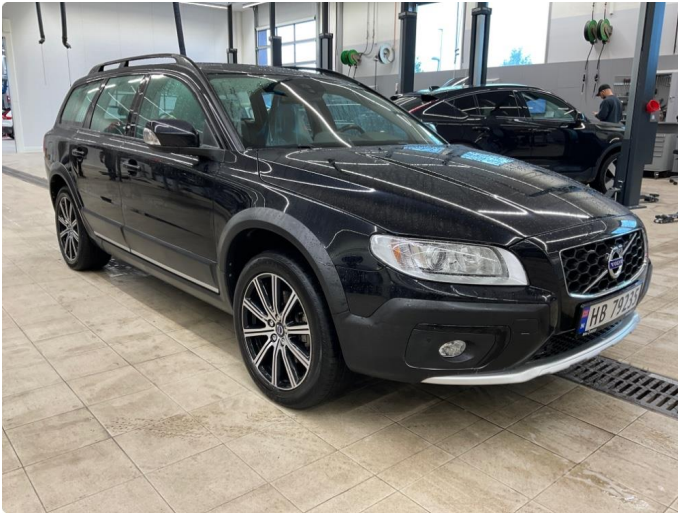
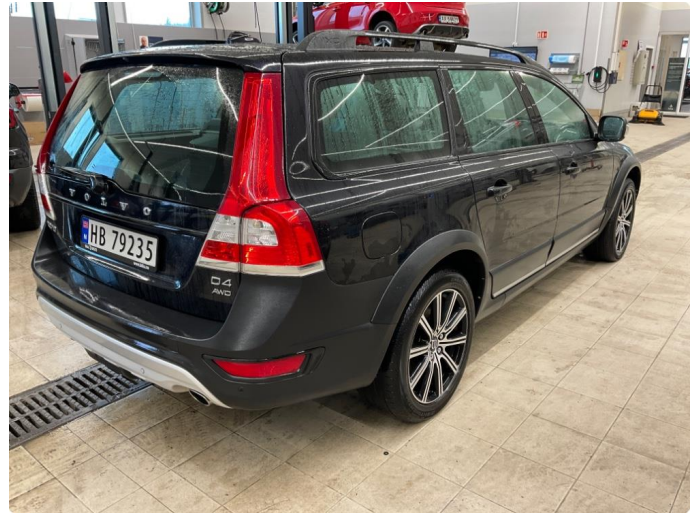
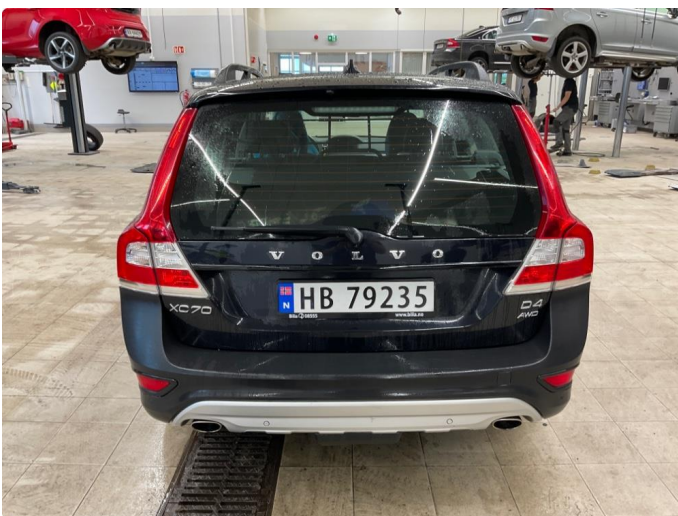
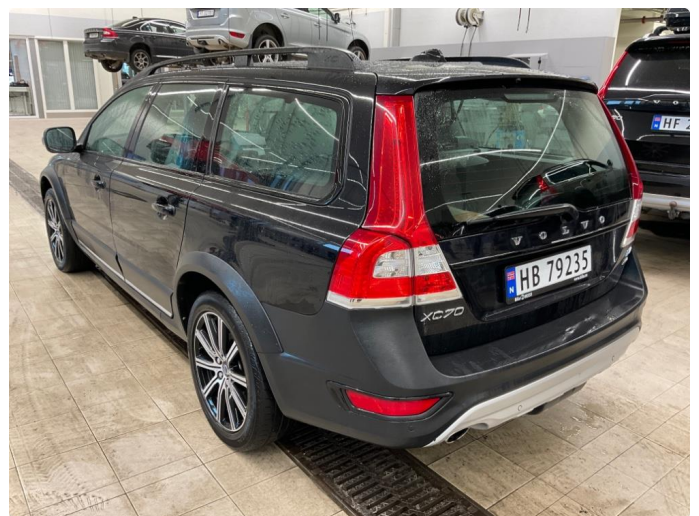
01 Service og vedlikehold

Service nr.	1	2
Uttørt	11840	23716
Km	28.7.16	1.9.17
Dato	2267061	1524209
Arbeidsordre nr.		
Type service	Vedlikeholdservice	Vedlikeholdservice
Vedlikeholdservice	 Bilja Hamar AS Personlig service tekniker Odd Sian Mathinussen NO 976 023 188 MVA Ekstra olje- og filterbytte	 Bilja Hamar AS Personlig service tekniker Odd Sian Mathinussen NO 976 023 188 MVA Ekstra olje- og filterbytte
Stempel		
Bemerkning		
Stempel

Service nr.	3	4	5
Uttørt	33521	43284	50.065
Km	18.9.18	20190925	08.10.2020
Dato	2684406	586888	209695
Arbeidsordre nr.			
Type service	Vedlikeholdservice	Vedlikeholdservice	Vedlikeholdservice
Vedlikeholdservice	 Bilja Hamar AS Personlig service tekniker Odd Sian Mathinussen NO 976 023 188 MVA Ekstra olje- og filterbytte	 Bilkompaniet AB Mora Auktorisert Volvo forhandler Mattias Håkansson Personlig service tekniker	 ØSTU LIFT AS LIFT MED PASSENERE ORG: 994 289 188 Ekstra olje- og filterbytte ØSTU LIFT AS LIFT MED PASSENERE ORG: 994 289 188 Luft + olje + filter
Stempel			
Bemerkning	+ Bilja Hamar AS Personlig service tekniker Odd Sian Mathinussen NO 976 023 188 MVA		
Stempel

Service nr.	6	7	8
Uttørt	57506	67300	75057
Km	19/10-2021	3/11-2022	10/11-2023
Dato			
Arbeidsordre nr.			
Type service	Vedlikeholdservice	Vedlikeholdservice	Vedlikeholdservice
Vedlikeholdservice	Olje, pollen, Bremsesvasker Skogly Bil AS Skoglyvn. 10 2443 Drevesjø Tlf: 62 45 66 60 post@skoglybil.no www.skoglybil.no	 Skogly Bil AS Skoglyvn. 10 2443 Drevesjø Tlf: 62 45 66 60 post@skoglybil.no www.skoglybil.no	 Skogly Bil AS Skoglyvn. 10 2443 Drevesjø Tlf: 62 45 66 60 post@skoglybil.no www.skoglybil.no
Stempel			
Bemerkning			
Stempel
