TOYOTA COROLLA 2WD
TESTDATO: 15.08.2024
KODE: 1481504

NH12491	46 811 KM	28.09.2021 Førstegang registrert	Bensin hybrid - Hybrid, ikke ladbar
----------------	------------------	--	---

NBF Tilstandsrapport er utarbeidet av Norges Bilbransjeforbund og Forbrukerrådet.

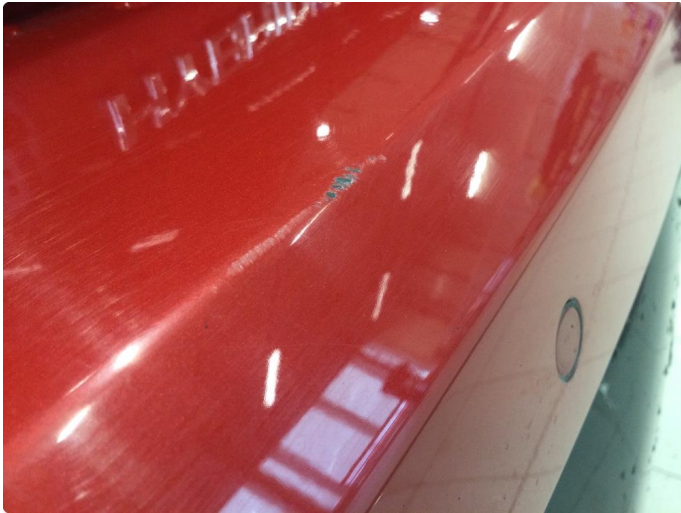
Punkt	Beskrivelse	Plassering
1. EKSTERIØR		
1.1 Støtfanger	Noen lakkskader støtfanger	bak

1.1 Noen lakkskader støtfanger

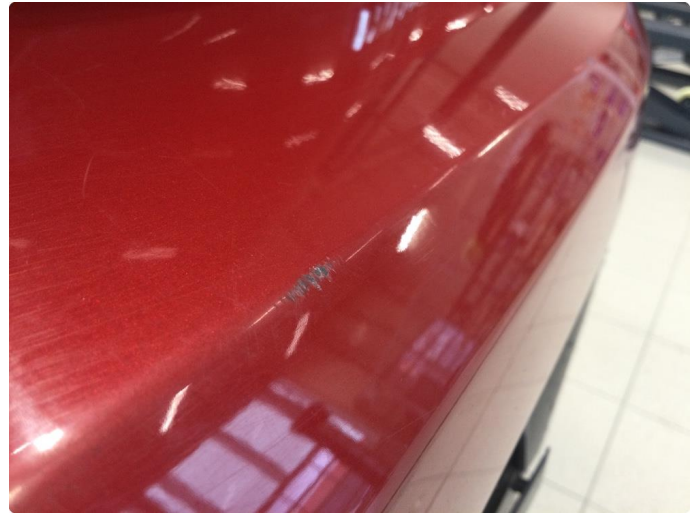
1.1 Noen lakkskader støtfanger
