TOYOTA TOYOTA RAV4 4WD
TESTDATO: 23.09.2024
KODE: 1514005

NH11361	27 798 KM	04.05.2021 Førstegang registrert	Bensin hybrid - Ladbar hybrid
----------------	------------------	--	---

OPPSUMMERT STATUS PÅ KJØRETØY
✓ Ingen anmerkning 🔍 Anmerkning(er)

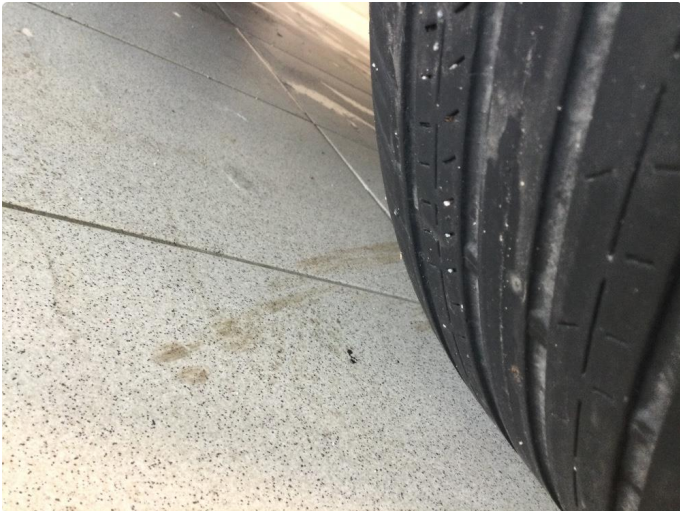
Punkt	Beskrivelse	Plassering
1. EKSTERIØR		
1.1 Dekk/Felger	For liten mønsterdybde sommerdekk

1.1 For liten mønsterdybde sommerdekk

VENSTRE FORAN	HØYRE FORAN	VENSTRE BAK	HØYRE BAK
MØNSTERDYBDE SOMMERDEKK (MM)	5	5	5	2
MØNSTERDYBDE VINTERDEKK (MM)	7	7	7	7
