TOYOTA TOYOTA RAV4 4WD
TESTDATO: 19.02.2025
KODE: 1645946

NF95214	103 718 KM	02.08.2019 Førstegang registrert	Bensin hybrid - Hybrid, ikke ladbar
----------------	-------------------	--	--

NBF Tilstandsrapport er utarbeidet av Norges Bilbransjeforbund og Forbrukerrådet.

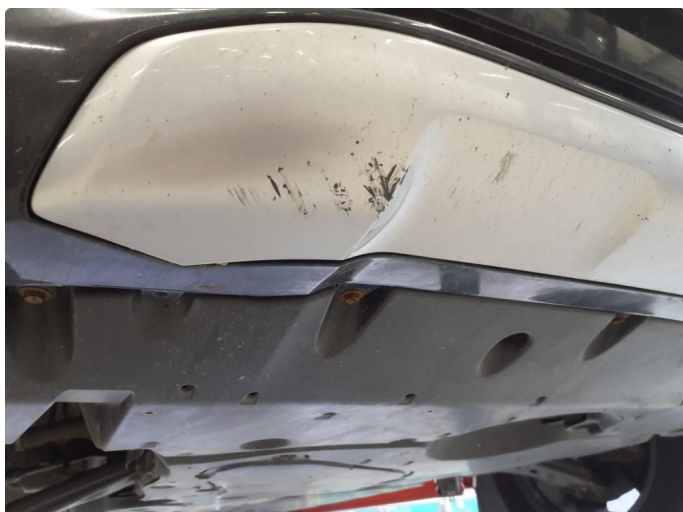
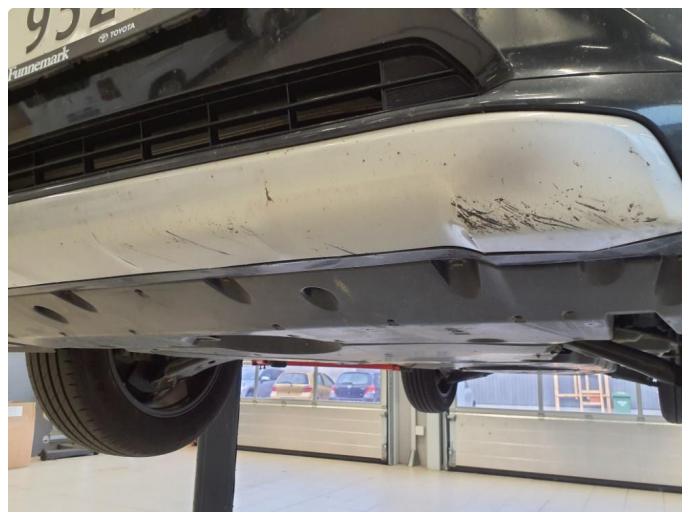
Punkt	Beskrivelse	Plassering
1. EKSTERIØR		
1.1 Støtfanger	Skrubbmerker i underkant frontfanger	foran
1.2 Støtfanger	Noe steinsprut	foran

1.1 Skrubbermerker i underkant frontfanger

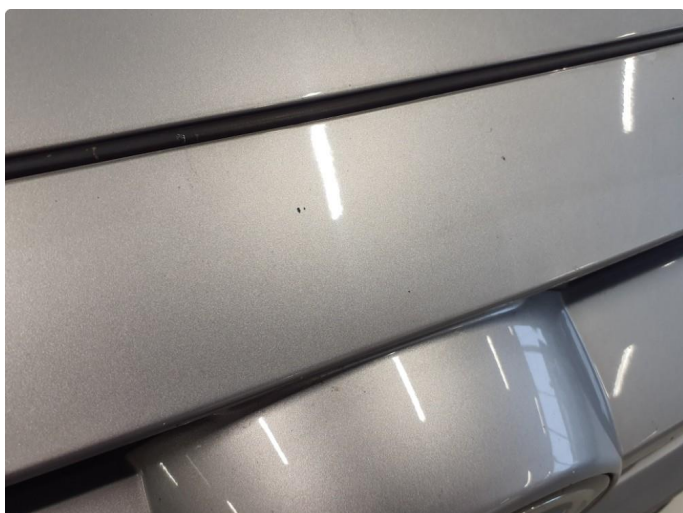
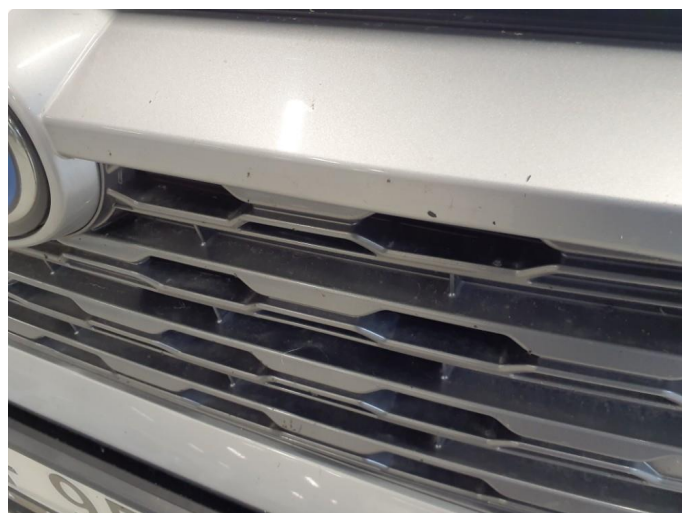
1.2 Noe steinsprut
