SUZUKI SX4 4WD

BE31198

CHASSISNR: TSMJYBD2S00A31666

NBF Tilstandsrapport er utarbeidet av Norges Bilbransjeforbund og Forbrukerrådet.

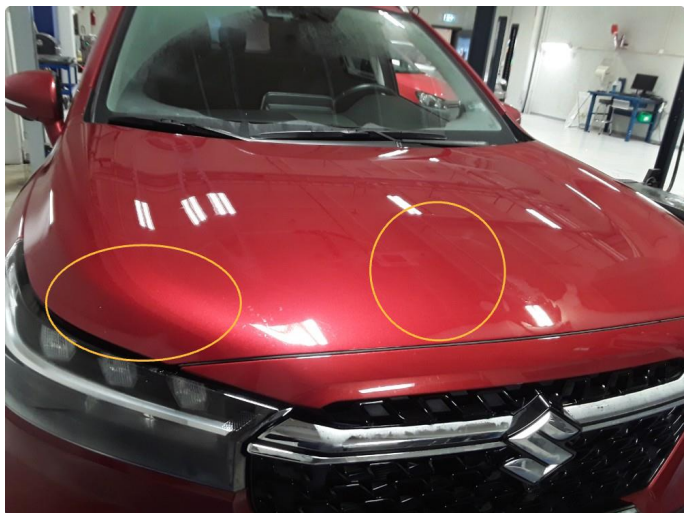
| Punkt | | Beskrivelse | Plassering |
|---|---|---|---|
| 1.1 | Panser | Steinsprut, pensles med lakkstift | |

1.1 Steinsprut, pensles med lakkstift

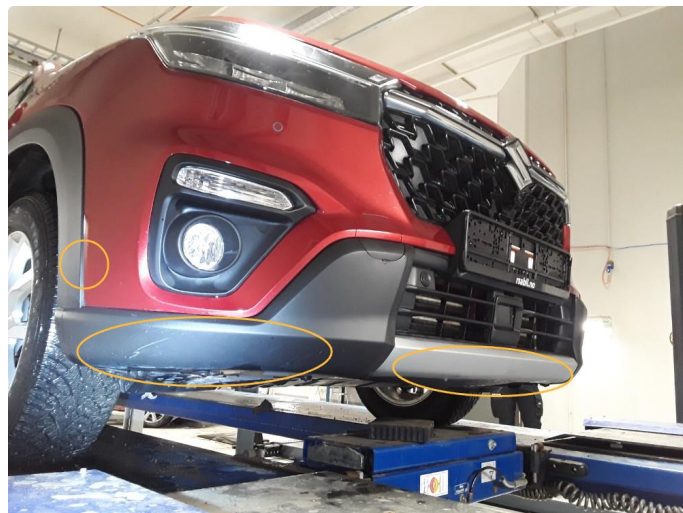
| Punkt | | Beskrivelse | Plassering |
|---|---|---|---|
| 1.2 | Støtfanger | Kosmetiske merker | foran |

1.2 Kosmetiske merker
