SUZUKI SUZUKI ACROSS 4WD

TESTDATO: 27.10.2025

NBF Tilstandsrapport er utarbeidet av Norges Bilbransjeforbund og Forbrukerrådet.

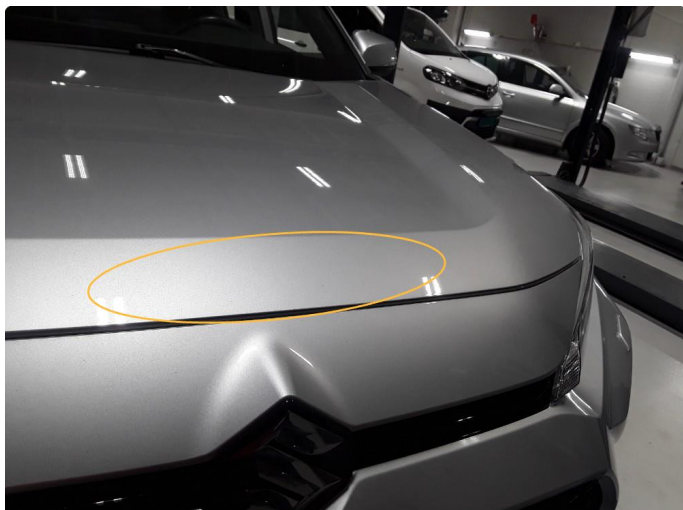
| Punkt | | Beskrivelse | Plassering |
|---|---|---|---|
| 1.1 | Panser | Steinsprut, er penslett med lakkstift | |

1.1 Steinsprut, er penslett med lakkstift

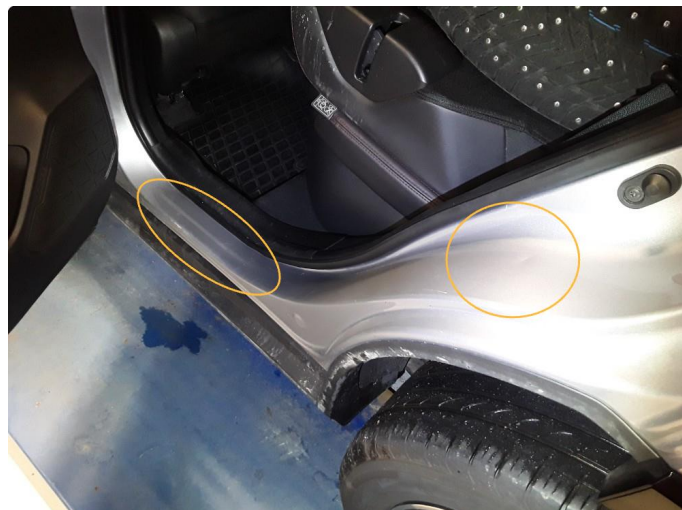
| Punkt | | Beskrivelse | Plassering |
|---|---|---|---|
| 1.2 | Døråpning | Merker | høyre foran - begge bak |

1.2 Merker

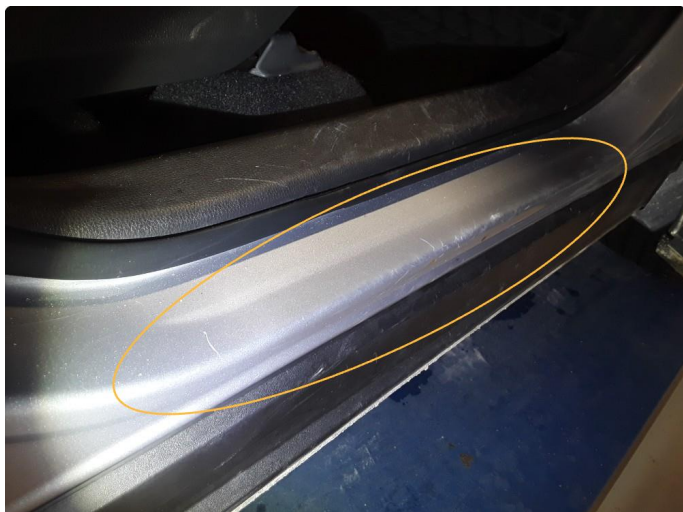
1.2 Merker

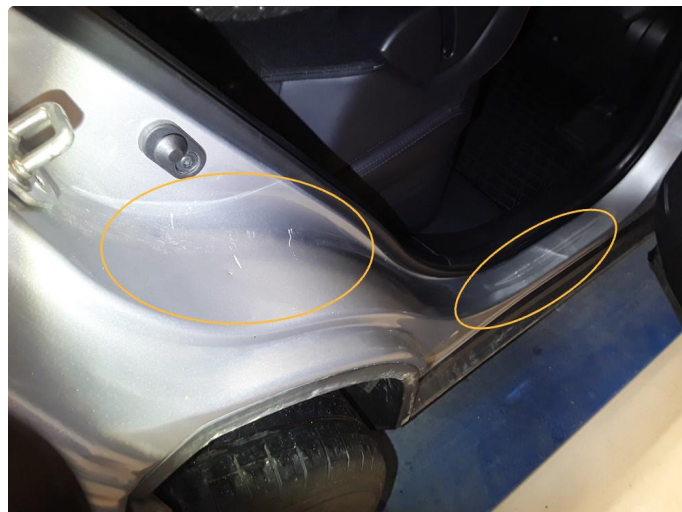
1.2 Merker
