AUDI E-TRON 50 4WD

TESTDATO: 22.12.2025

CHASSISNR: WAUZZZGE3MB031964

NBF Tilstandsrapport er utarbeidet av Norges Bilbransjeforbund og Forbrukerrådet.

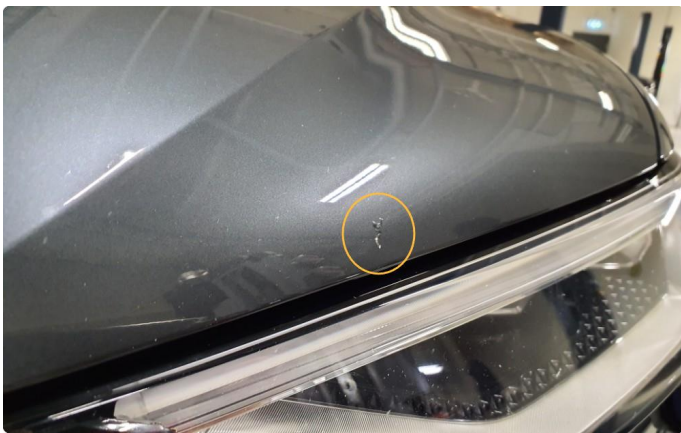
| Punkt | | Beskrivelse | Plassering |
|---|---|---|---|
| 1.1 | Panser | noe steinsprut | |

1.1 Noe steinsprut

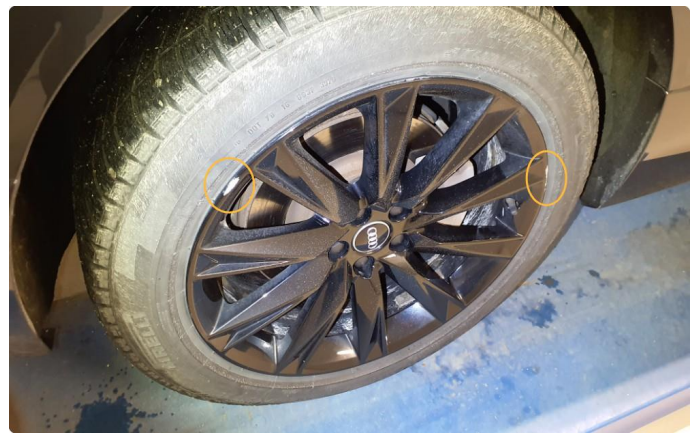
| Punkt | | Beskrivelse | Plassering |
|---|---|---|---|
| 1.2 | Dekk/Felger | Lite merke i felg | høyre bak |

1.2 Lite merke i felg

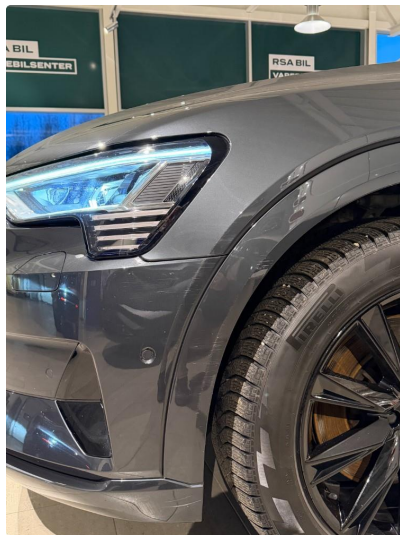
| Punkt | | Beskrivelse | Plassering |
|---|---|---|---|
| 1.3 | Støtfanger | Kosmetiske merker | |

1.3 Kosmetiske merker
