**SUZUKI SX4 4WD**
**TESTDATO: 03.06.2026**
**KODE: 1839683**

| <b>BE31842</b> | <b>64 341 KM</b> | <b>07.06.2023</b><br>Førstegang registrert | <b>Bensin hybrid</b><br>- Hybrid, ikke ladbar |

NBF Tilstandsrapport er utarbeidet av Norges Bilbransjeforbund og Forbrukerrådet.

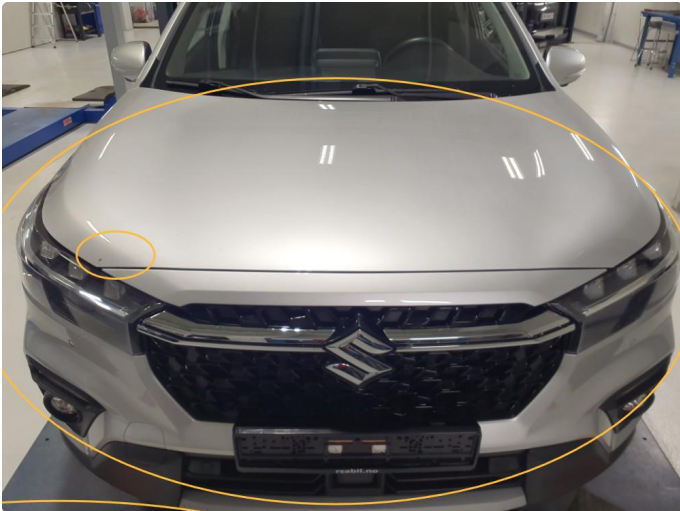
| Punkt | Beskrivelse | Plassering |
|---|---|---|
| 1.1 Panser | Steinsprut, er penslet med lakkstift | |

1.1 Steinsprut, er penslet med lakkstift
