SUZUKI VITARA 4X4
TESTDATO: 05.04.2024
KODE: 1280051

BE27892

NBF Tilstandsrapport er utarbeidet av Norges Bilbransjeforbund og Forbrukerrådet.

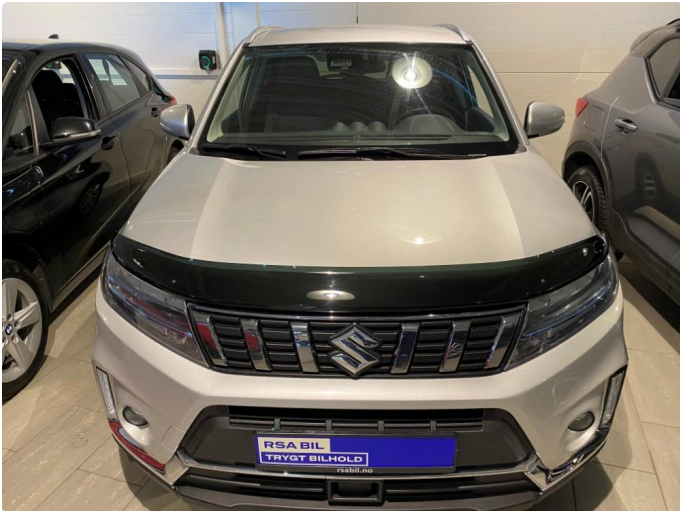
Punkt	Beskrivelse	Plassering
1. EKSTERIØR		
1.1 Panser	Unormalt mye steinsprut spesielt panser/fanger foran/frontrute. Panser & fanger med videre er penslet med lakkstift.

1.1 Unormalt mye steinsprut spesielt panser/fanger foran/frontrute. Panser & fanger med videre er penslet med lakkstift.

Noe mere steinsprut enn normalt. Gjelder panser, fanger foran og frontrute.
