SUZUKI SUZUKI ACROSS / XA5P (S) (EU,M) 4WD

TESTDATO: 25.08.2026

CHASSISNR: JSTGBRFVX0D121905

NBF Tilstandsrapport er utarbeidet av Norges Bilbransjeforbund og Forbrukerrådet.

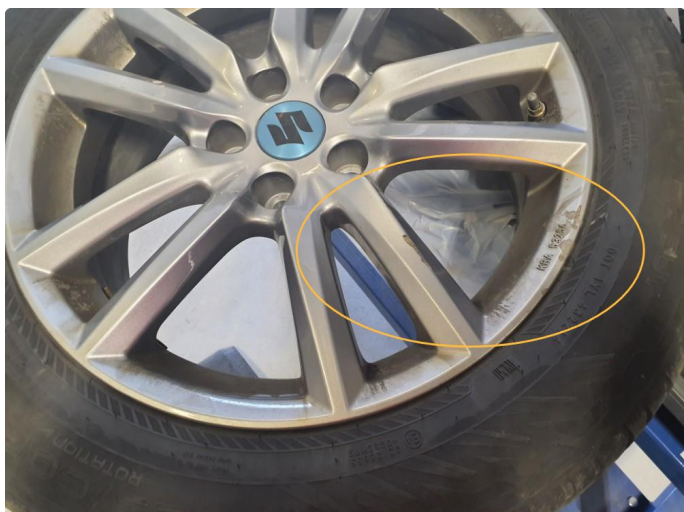
| Punkt | | Beskrivelse | Plassering |
|---|---|---|---|
| 1.1 | Dekk/Felger | Merker felg(er) | |

1.1 Merker felg(er)

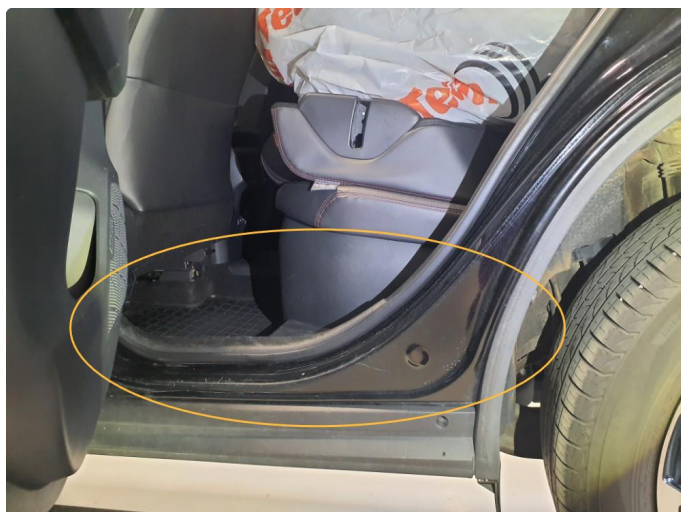
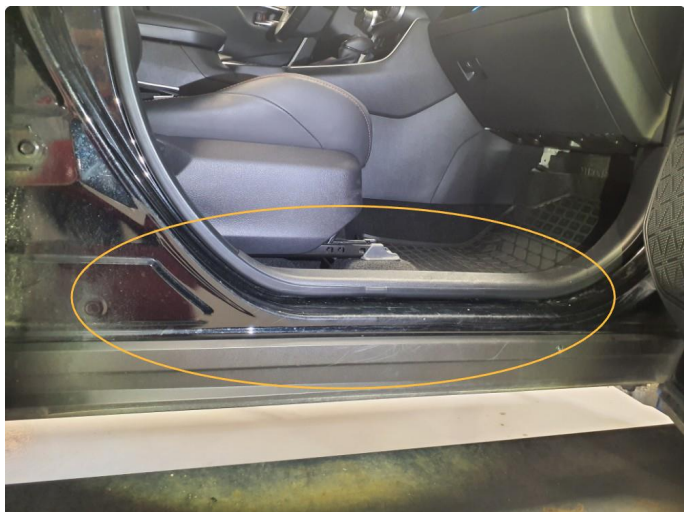
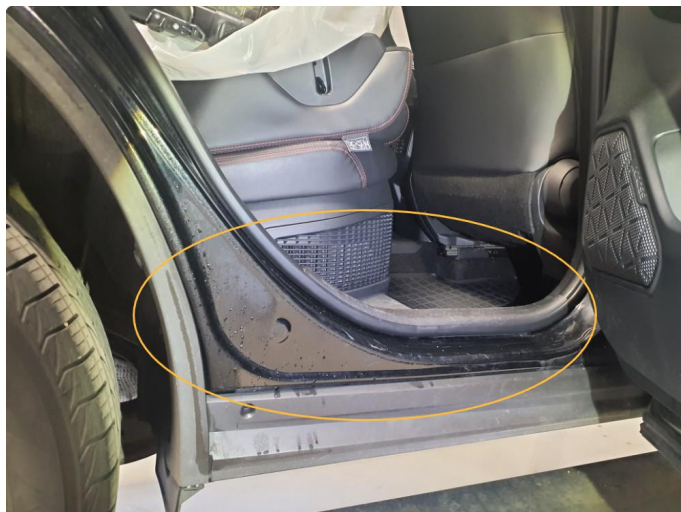
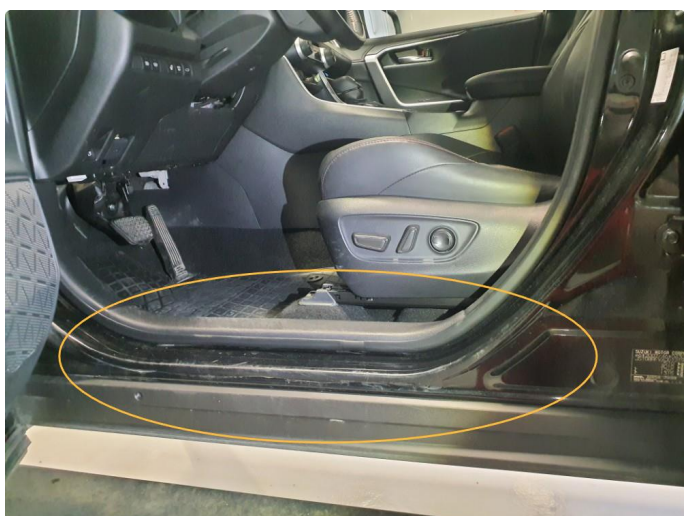
| Punkt | | Beskrivelse | Plassering |
|---|---|---|---|
| 1.2 | Døråpning | Diverse bruksmerker | begge foran - begge bak |

1.2 Diverse bruksmerker

Diverse bruksmerker i henhold til alder, km.stand og bruk.
