JAGUAR JAGUAR I-PACE 4WD
TESTDATO: 14.01.2025
KODE: 1598942

EV73436	97 763 KM	21.05.2019 Førstegang registrert	Elektrisk
----------------	------------------	--	------------------

NBF Tilstandsrapport er utarbeidet av Norges Bilbransjeforbund og Forbrukerrådet.

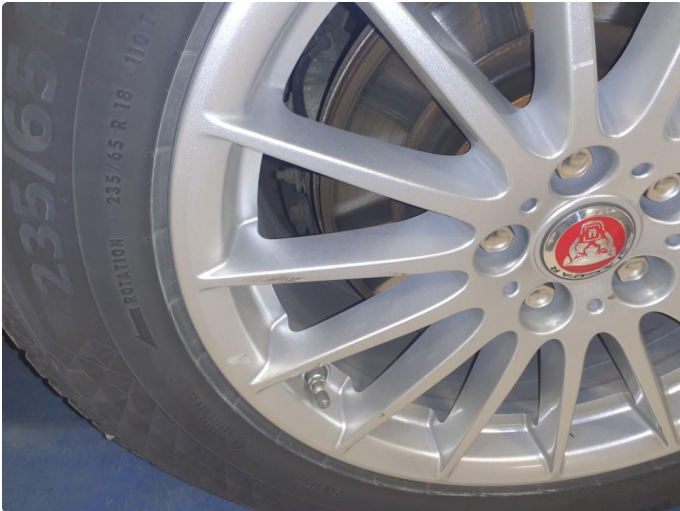
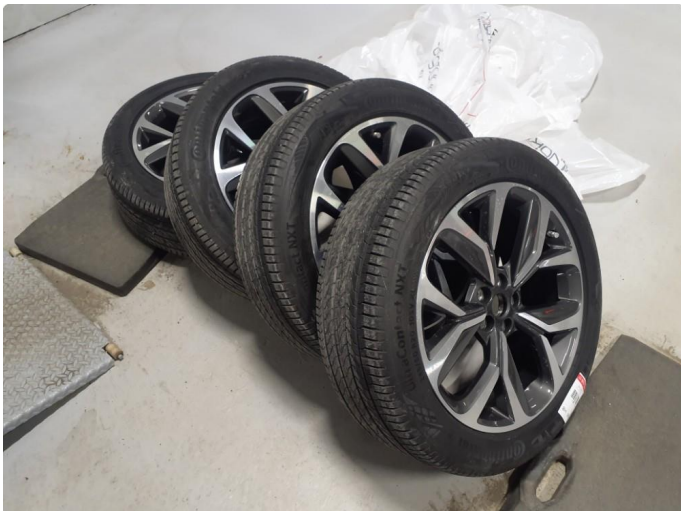
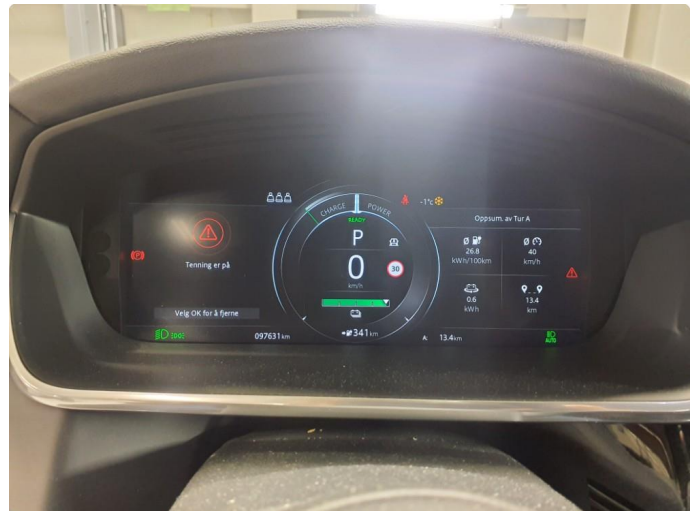
1.1 Merke felg (er)

Punkt	Beskrivelse	Plassering
1. EKSTERIØR		
1.1 Dekk/Felger	Merke felg (er)

Noen bruksmerker som er normalt i henhold til bilens alder og km-stand.
Kosmetiske merker fanger og dør.
