SUZUKI SUZUKI ACROSS 4WD

TESTDATO: 26.01.2026

CHASSISNR: JSTGBRFV70D112613

NBF Tilstandsrapport er utarbeidet av Norges Bilbransjeforbund og Forbrukerrådet.

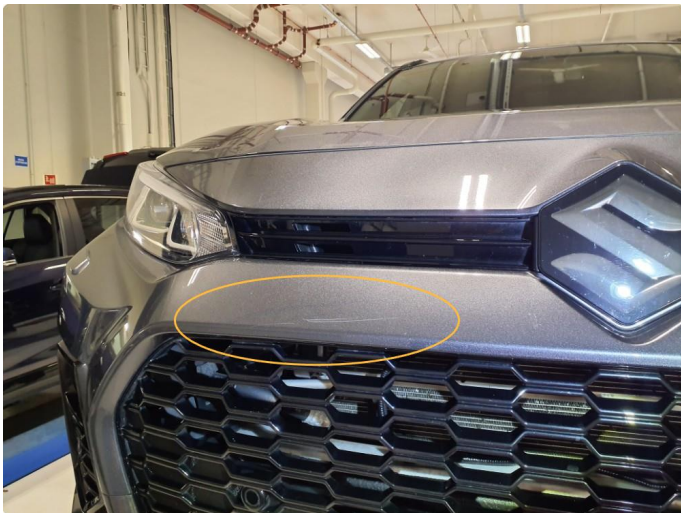
| Punkt | Beskrivelse | Plassering |
|---|---|---|
| 1.1 Støtfanger | Merker/kosmetisk underkant | foran |

1.1 Merker/kosmetisk underkant

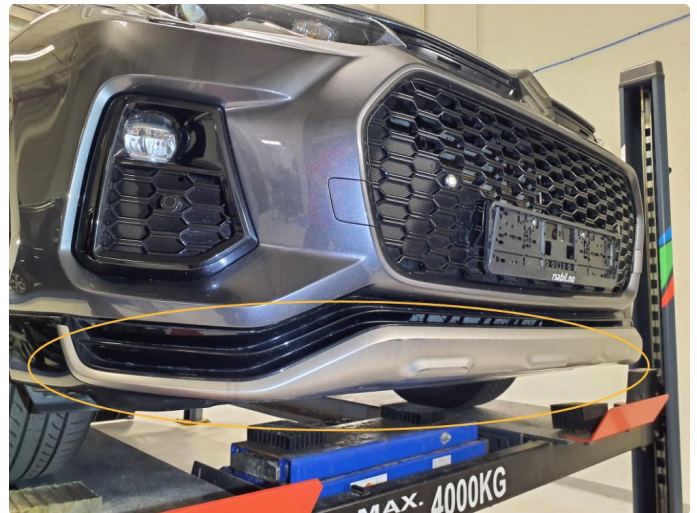
1.1 Merker/kosmetisk underkant
