VOLVO XC40 4WD

TESTDATO: 18.03.2026

CHASSISNR: YV1XZEDVEM2588955

NBF Tilstandsrapport er utarbeidet av Norges Bilbransjeforbund og Forbrukerrådet.

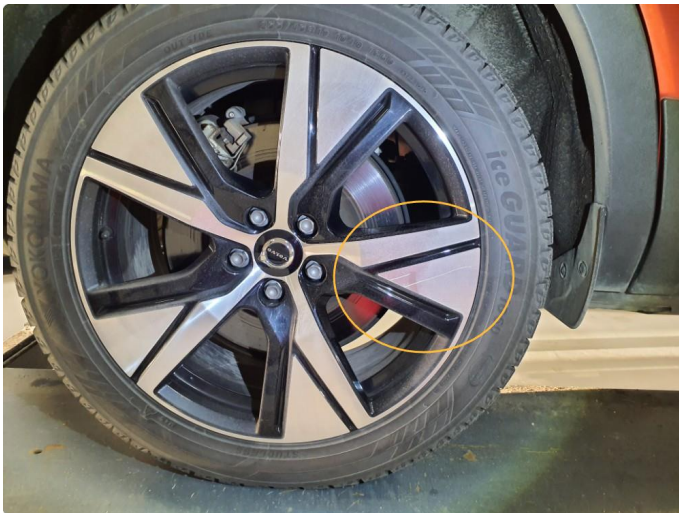
| Punkt | | Beskrivelse | Plassering |
|---|---|---|---|
| 1.1 | Dekk/Felger | Kosmetiske merke(r) felger | |

1.1 Kosmetiske merke(r) felger

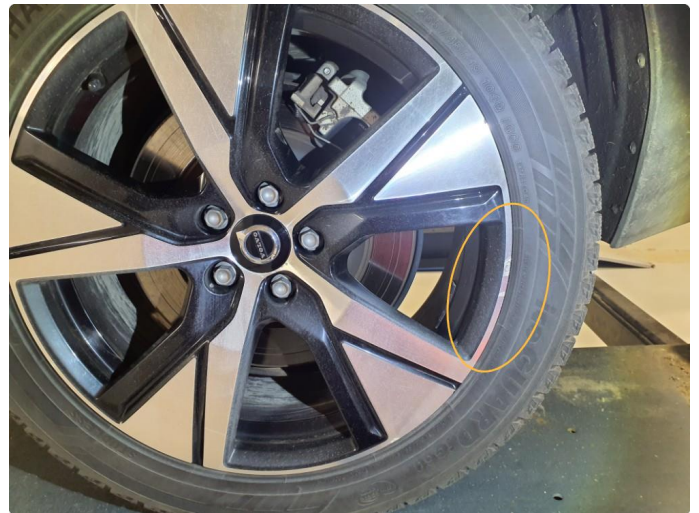
1.1 Kosmetiske merke(r) felger
