HYUNDAI IONIQ 2WD
TESTDATO: 02.10.2024
KODE: 1520375

EV42572	64 733 KM	27.12.2018 Førstegang registrert	Elektrisk
----------------	------------------	--	------------------

NBF Tilstandsrapport er utarbeidet av Norges Bilbransjeforbund og Forbrukerrådet.

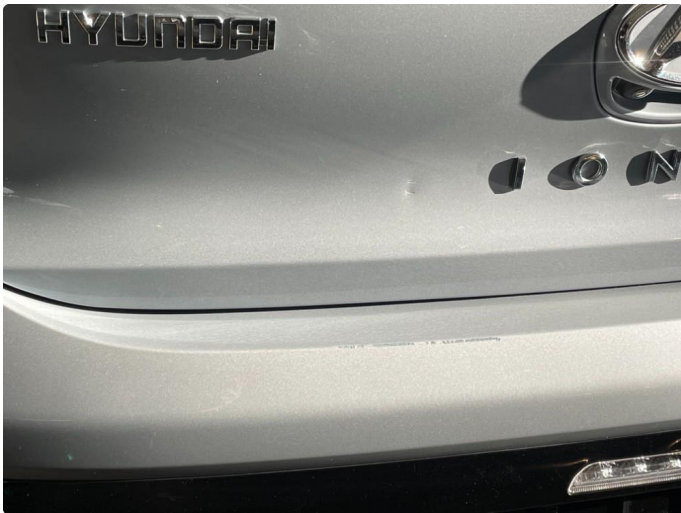
1.1 Merker

Punkt	Beskrivelse	Plassering
1. EKSTERIØR		
1.1 Støtfanger	Merker	
1.2 Støtfanger	Merker

Noen få bruks merk normalt for bilens alder og km stand
E-Call og app slutter og virke pga. 2g kuttes i Norge i nær fremtid
