MAXUS MAXUS EINIQ 5 2WD

TESTDATO: 15.12.2025

CHASSISNR: LSKG47C10LD060366

NBF Tilstandsrapport er utarbeidet av Norges Bilbransjeforbund og Forbrukerrådet.

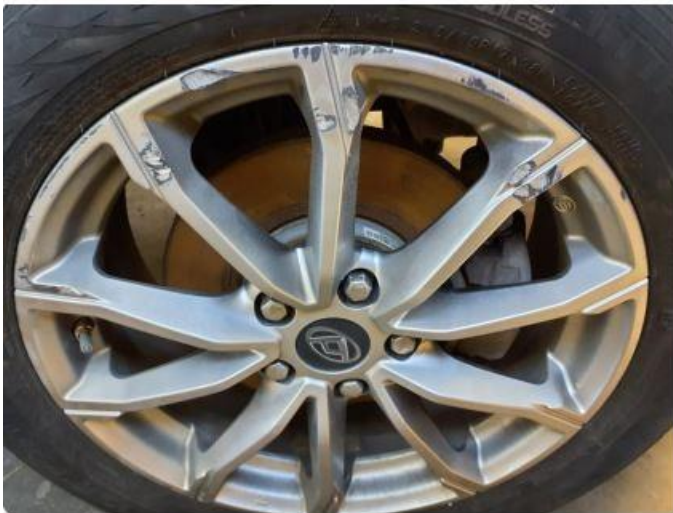
| Punkt | | Beskrivelse | Plassering |
|---|---|---|---|
| 1.1 | Dekk/Felger | Kosmetiske skader felger | |

1.1 Kosmetiske skader felger

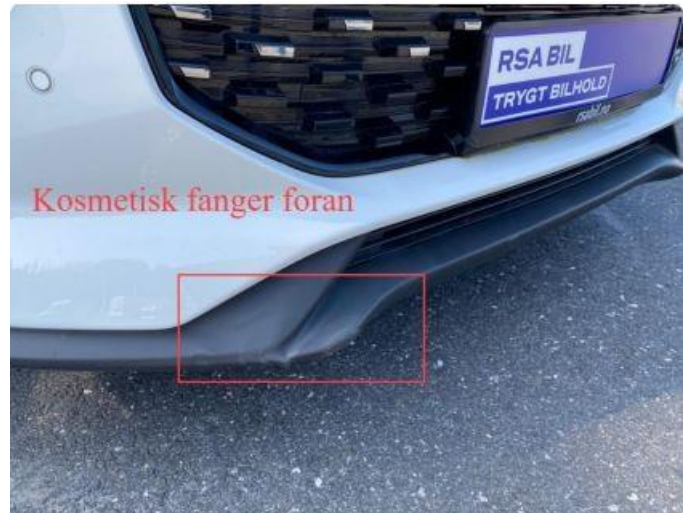
| Punkt | | Beskrivelse | Plassering |
|---|---|---|---|
| 1.2 | Støtfanger | Kosmetisk fanger front | |

1.2 Kosmetisk fanger front

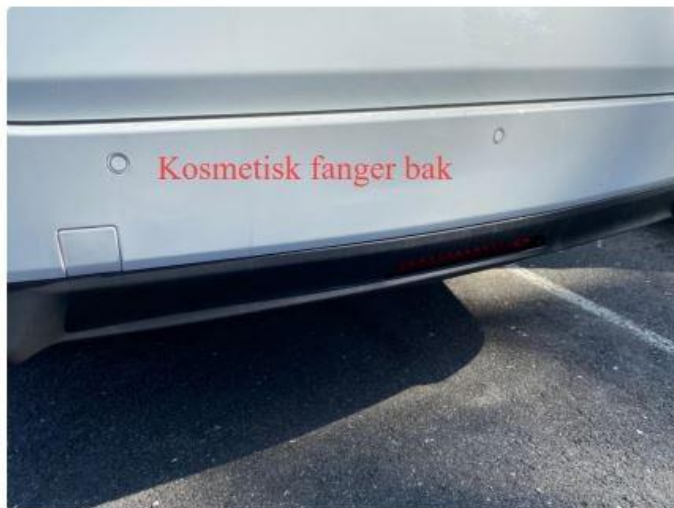
| Punkt | | Beskrivelse | Plassering |
|---|---|---|---|
| 1.3 | Støtfanger | Kosmetisk fanger bak | |

1.3 Kosmetisk fanger bak
