PEUGEOT 2008 2WD

TESTDATO: 12.11.2025

NBF Tilstandsrapport er utarbeidet av Norges Bilbransjeforbund og Forbrukerrådet.

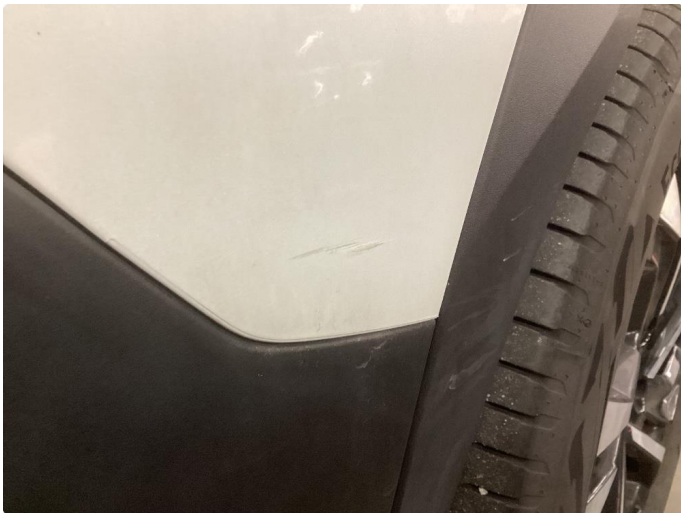
| Punkt | | Beskrivelse | Plassering |
|---|---|---|---|
| 1.1 | Støtfanger | ripe(r) ned til grunning | høyre bak |

1.1 Ripe(r) ned til grunning

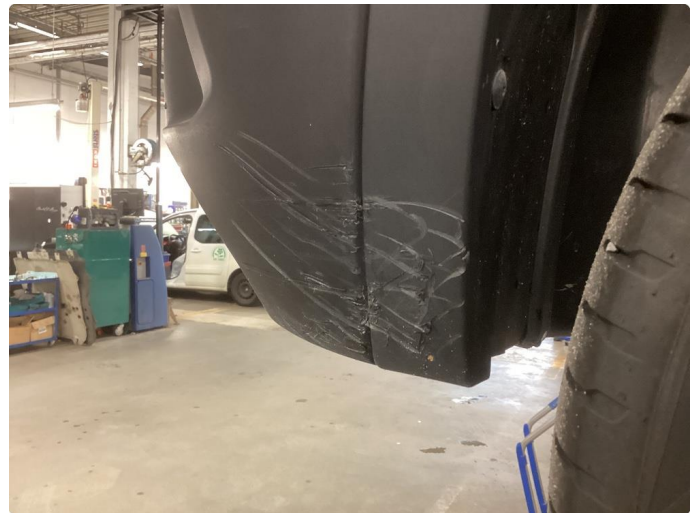
1.1 Ripe(r) ned til grunning
