MERCEDES-BENZ EQB 350 4MATIC 4WD

TESTDATO: 21.07.2025

NBF Tilstandsrapport er utarbeidet av Norges Bilbransjeforbund og Forbrukerrådet.

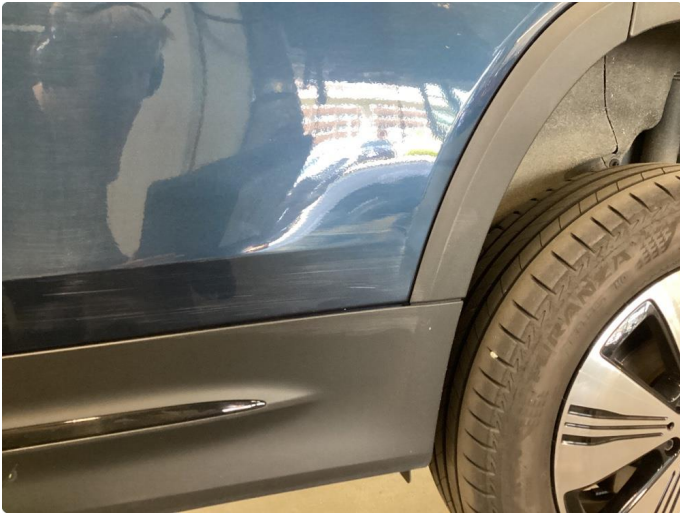
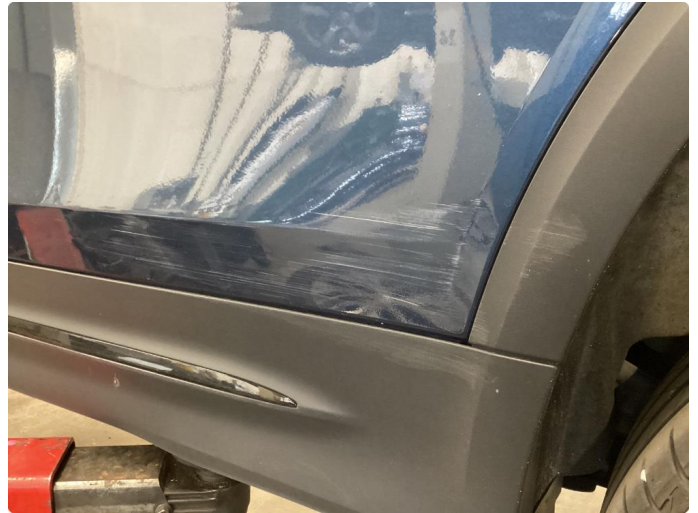
| Punkt | Beskrivelse | Plassering |
|---|---|---|
| 1.1 Dører | ripe ned til grunning | venstre bak |

1.1 Ripe ned til grunning

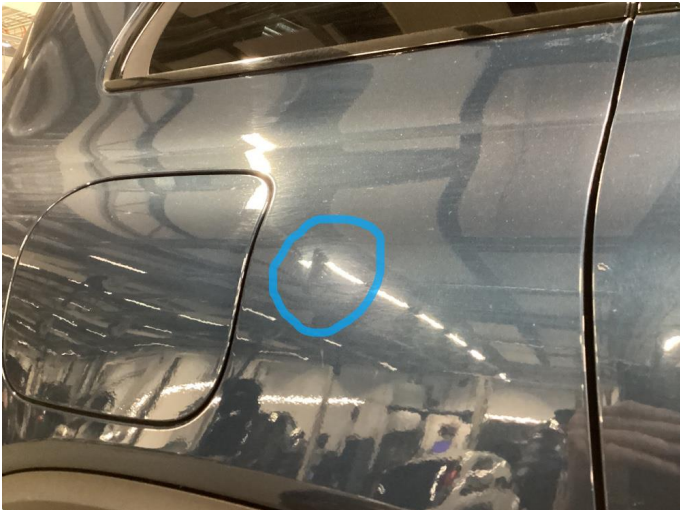
| Punkt | Beskrivelse | Plassering |
|---|---|---|
| 1.2 Skjermer | bulk | høyre bak |

1.2 Bulk

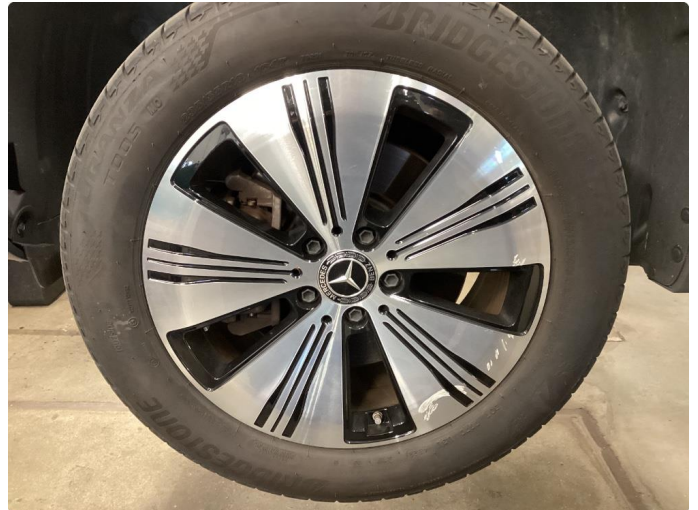
| Punkt | Beskrivelse | Plassering |
|---|---|---|
| 1.3 Dekk/Felger | kantkjørt felg | venstre foran |

1.3 Kantkjørt felg
