MERCEDES-BENZ EQV FORHJULSDRIFT
TESTDATO: 15.01.2025
KODE: 1614123

NBF Tilstandsrapport er utarbeidet av Norges Bilbransjeforbund og Forbrukerrådet.

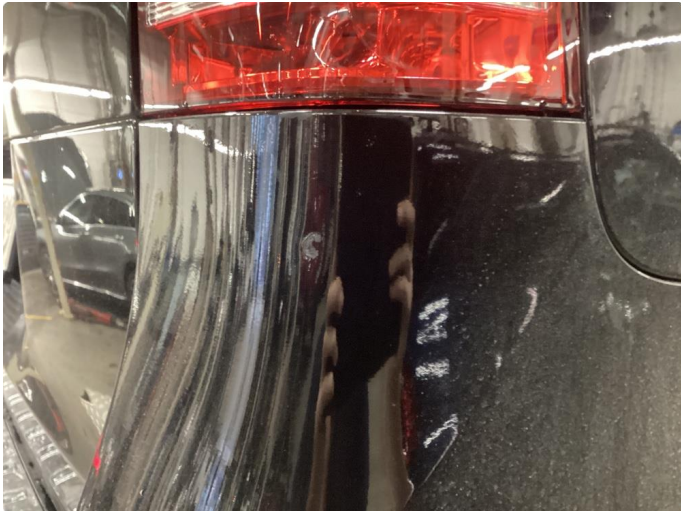
| Punkt | Beskrivelse | Plassering |
|---|---|---|
| 1.1 Støtfanger | Lite merke i lakken | høyre bak |

1.1 Lite merke i lakken

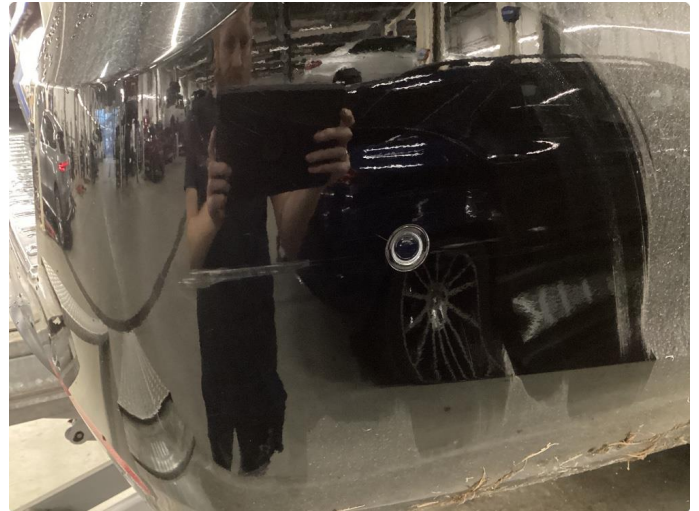
1.1 Lite merke i lakken

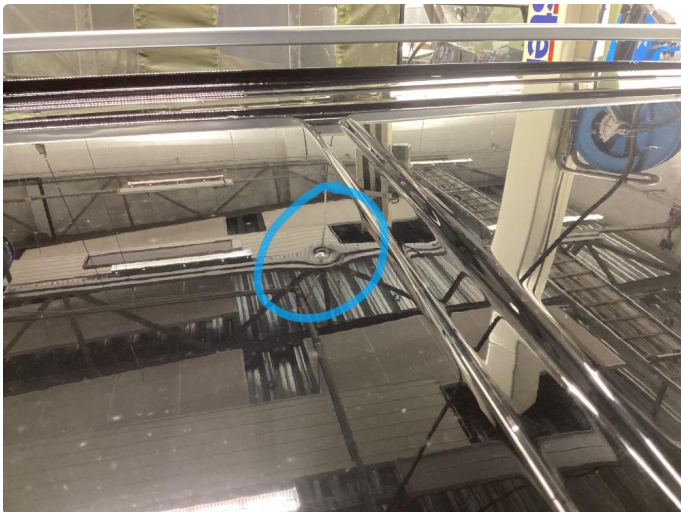
| Punkt | Beskrivelse | Plassering |
|---|---|---|
| 1.2 Tak | Liten bulk med lakkskade som er flekket | |

1.2 Liten bulk med lakkskade som er flekket

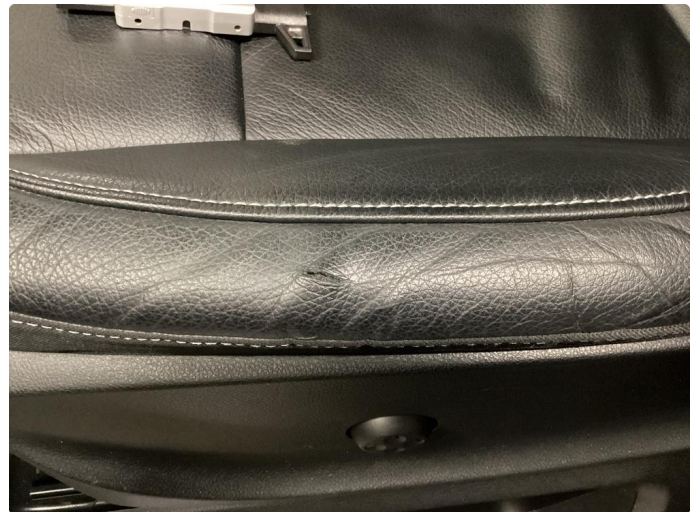
| Punkt | Beskrivelse | Plassering |
|---|---|---|
| 2.1 Seter | Liten rift i setetrekk | venstre foran |

2.1 Liten rift i setetrekk
