KIA NIRO 2WD
TESTDATO: 26.03.2025
KODE: 1675958

EC31016	69 679 KM	17.02.2021 Førstegang registrert	Elektrisk
----------------	------------------	--	------------------

NBF Tilstandsrapport er utarbeidet av Norges Bilbransjeforbund og Forbrukerrådet.

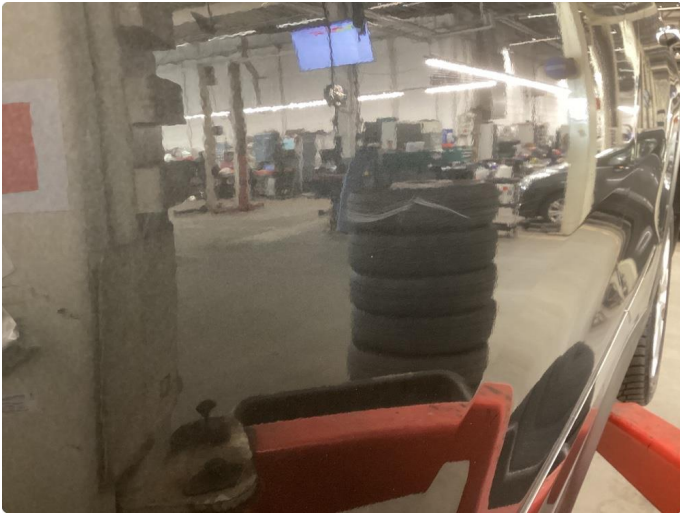
Punkt	Beskrivelse	Plassering
1. EKSTERIØR		
1.1 Dører	Lite synlige riper som er polert	venstre foran
1.2 Tilhengerfeste	Nøkkel til avtagbart tilhengerkule mangler	
2. INTERIØR		
2.1 Deksel	Ripe/sprekk i deksel innlastingsone	bak

1.1 Lite synlige riper som er polert

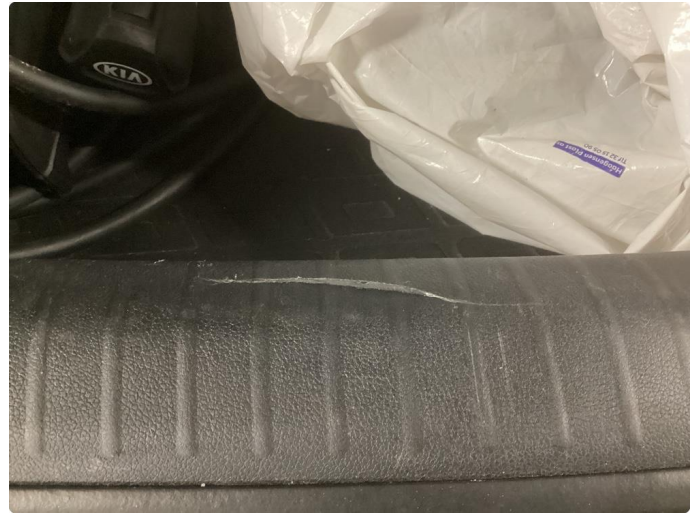
2.1 Ripe/sprekk i deksel innlastingszone
