KIA NIRO 2WD

TESTDATO: 22.09.2025

NBF Tilstandsrapport er utarbeidet av Norges Bilbransjeforbund og Forbrukerrådet.

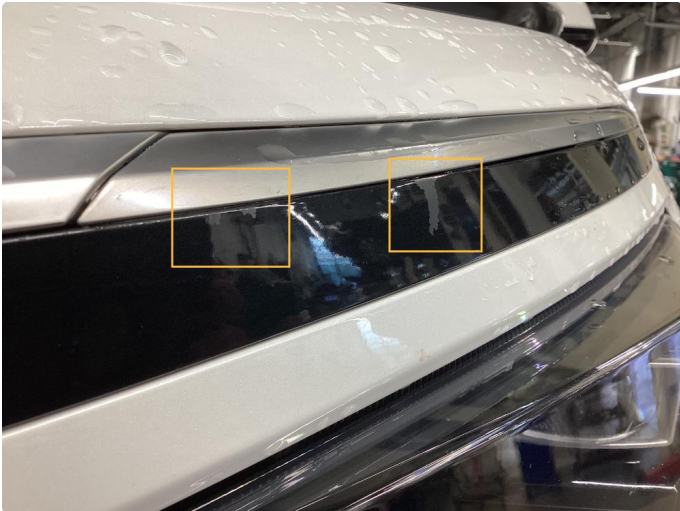
| Punkt | | Beskrivelse | Plassering |
|---|---|---|---|
| 1.1 | Støtfanger | lakk flasser | venstre foran |

1.1 Lakk flasser
