PEUGEOT 208 2WD
TESTDATO: 03.02.2025
KODE: 1614297

NBF Tilstandsrapport er utarbeidet av Norges Bilbransjeforbund og Forbrukerrådet.

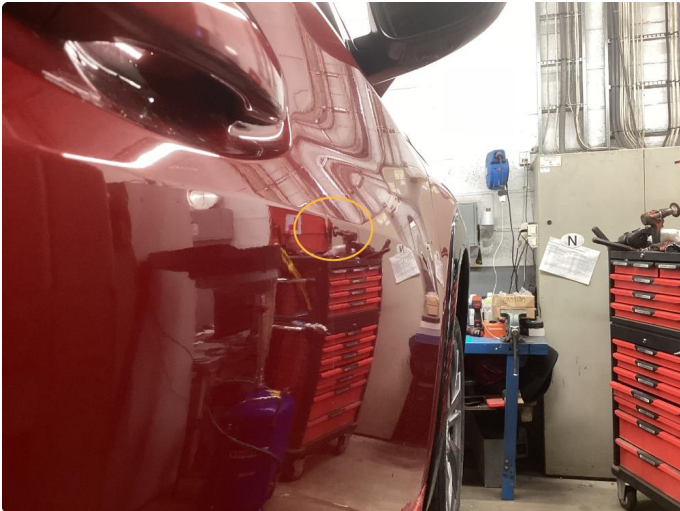
Punkt	Beskrivelse	Plassering
1. EKSTERIØR		
1.1 Dører	Liten bulk uten lakkskade	høyre foran

1.1 Liten bulk uten lakkskade
