**MERCEDES-BENZ EQC 400 4MATIC 4WD**
**TESTDATO: 17.11.2025**
**KODE: 1873976**

NBF Tilstandsrapport er utarbeidet av Norges Bilbransjeforbund og Forbrukerrådet.

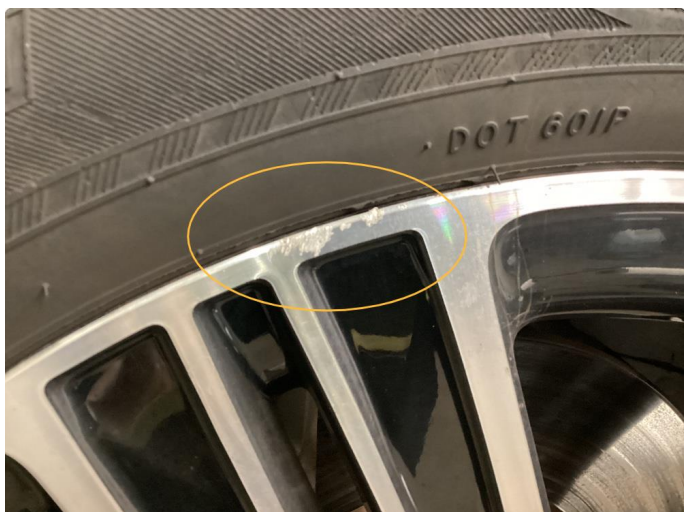
| Punkt | Beskrivelse | Plassering |
|---|---|---|
| 1.1 Dekk/Felger | kantkjørt felg Diamond Cut | |

1.1 Kantkjørt felg Diamond Cut

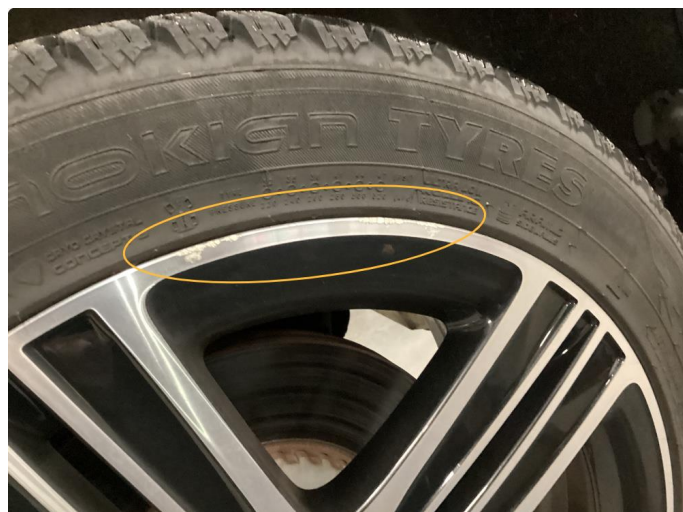
1.1 Kantkjørt felg Diamond Cut
