PEUGEOT 3008 131 HK AUTOMAT 2WD
TESTDATO: 14.02.2025
KODE: 1640361

| RL62782 | 38 653 KM | 10.02.2023 Førstegang registrert | Diesel |

NBF Tilstandsrapport er utarbeidet av Norges Bilbransjeforbund og Forbrukerrådet.

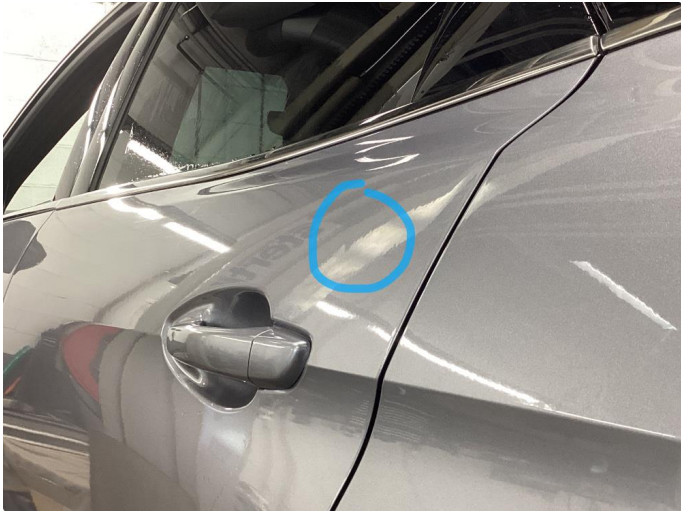
| Punkt | Beskrivelse | Plassering |
|---|---|---|
| 1.1 Dører | Liten parkbulk uten lakkskade | venstre bak |

1.1 Liten parkbulk uten lakkskade

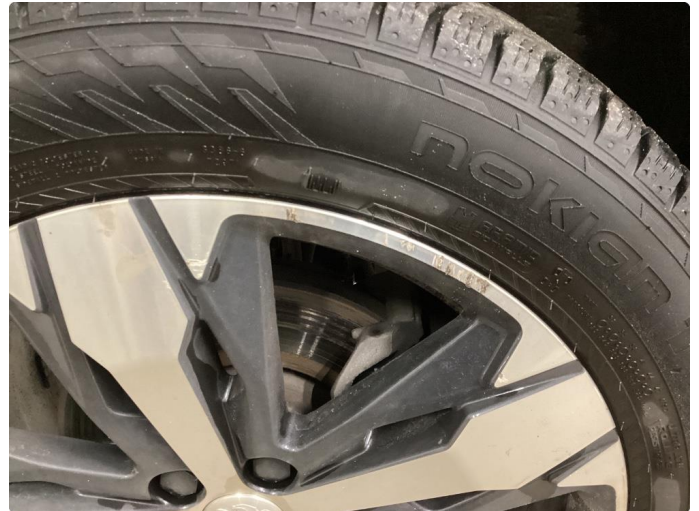
| Punkt | Beskrivelse | Plassering |
|---|---|---|
| 1.2 Dekk/Felger | Kantkjørt felg Diamond Cut | høyre foran |

1.2 Kantkjørt felg Diamond Cut
