KIA NIRO 2WD
TESTDATO: 12.02.2025
KODE: 1638169

EF76227	15 078 KM	24.05.2023 Førstegang registrert	Elektrisk
----------------	------------------	--	------------------

NBF Tilstandsrapport er utarbeidet av Norges Bilbransjeforbund og Forbrukerrådet.

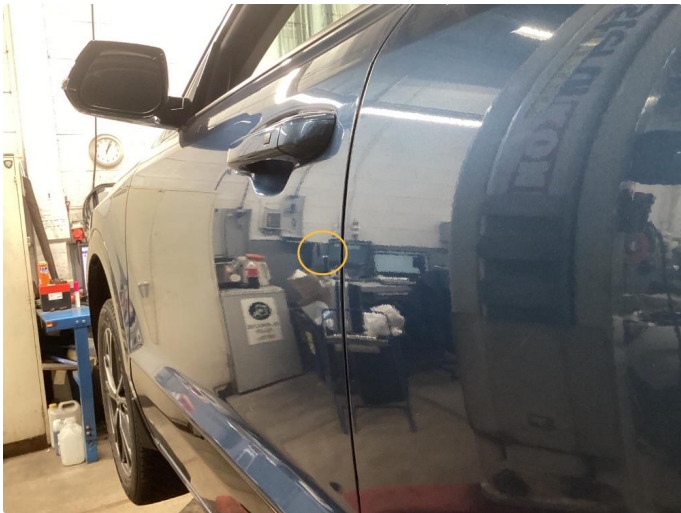
Punkt	Beskrivelse	Plassering
1. EKSTERIØR		
1.1 Dører	bulk	venstre foran
1.2 Dekk/Felger	kantkjørt felg	høyre foran

1.1 Bulk

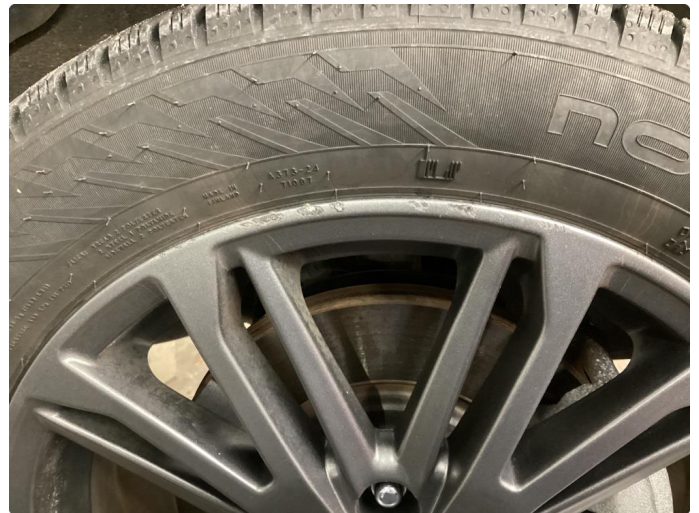
1.2 Kantkjørt felg
